Tilstandsrapport

Tomannsbolig

Spurvestien 10 A, 2380 BRUMUNDDAL

Befaringsdato: 08.01.2025

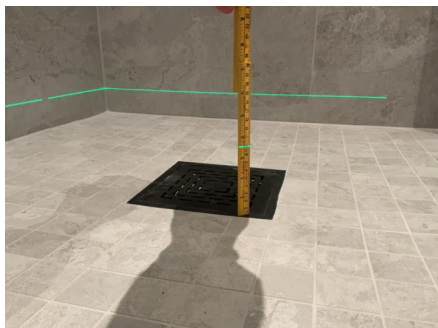
2. ETASJE > BAD

📍 TG 0 Overflater Gulv

Målt fall til sluk: 39mm.

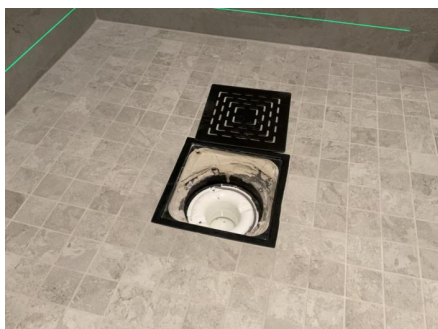
2. ETASJE > BAD

📍 TG 0 Sluk, membran og tettesjikt

Kontroll av sluk.

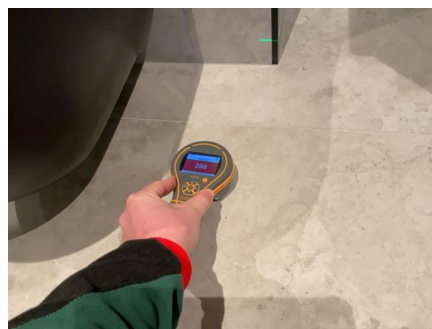
Med enkle fuktsøk ble det ikke registrert unormale verdier.

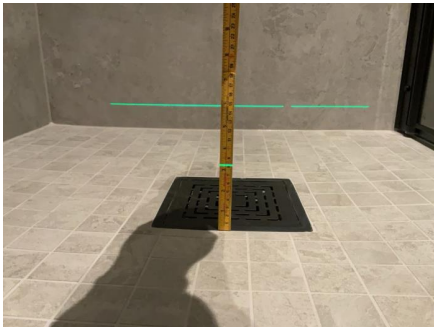
1. ETASJE > BAD

TG 0 Overflater Gulv

Målt fall til sluk: 31mm.

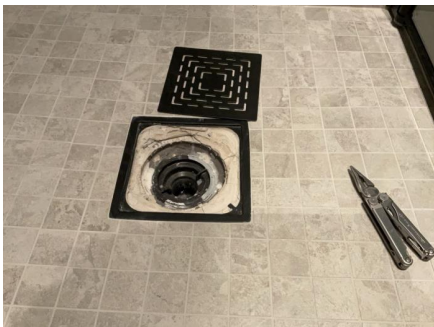
1. ETASJE > BAD

TG 0 Sluk, membran og tettesjikt

Kontroll av sluk.

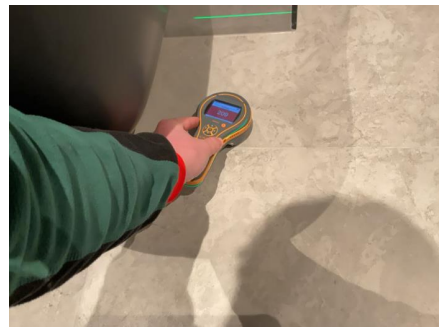
Med enkle fuktsøk ble det ikke registrert unormale verdier.

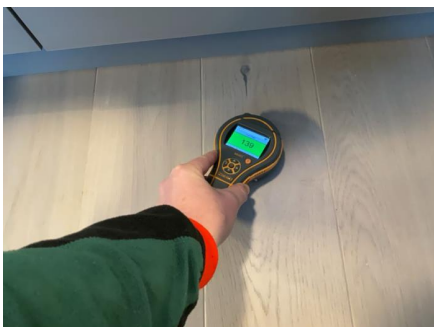
Med enkle fuktsøk ble det ikke registrert unormale verdier.

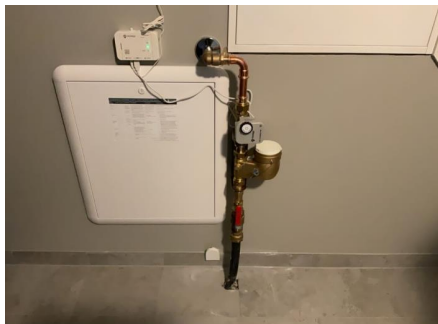
Stoppekran og fordelingsskap plassert på teknisk rom.

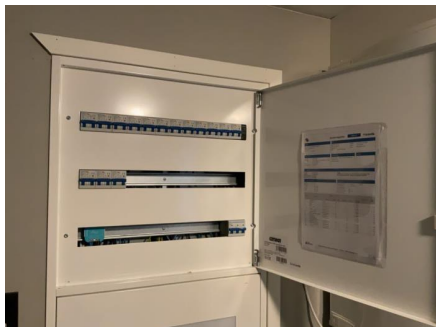
Sikringskap plassert på teknisk rom. Anm: Manglende tildekking i skap er blitt montert i etterkant av befaring.
