Tilstandsrapport

Enebolig

Livollen 24 , 4484 ØYESTRANDA

Befaringsdato: 08.05.2026

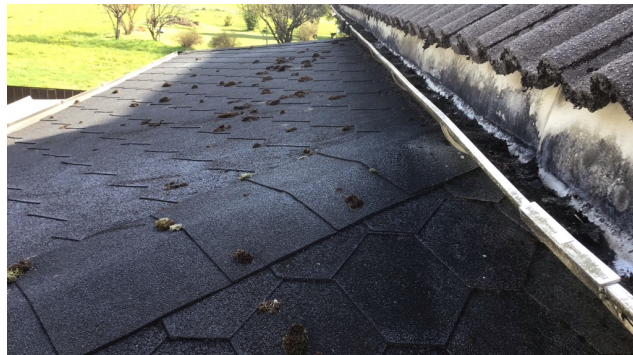
Generelt fremstår takstein med normal aldringstegn og værslitasje. Det er registrert noe mose på takflaten, noe som medfører at taksteinen vil utsettes for økt fukt belastning. Dette kan medvirke at brukstid reduseres.

Utskifting av takstein/undertak takteking nærmer seg. Mose bør fjernes fra taksteinen for å unngå unødvendig for belastning. Jevnlig vedlikehold av takstein vil kunne bidra til at brukstiden kan forlenges noe.

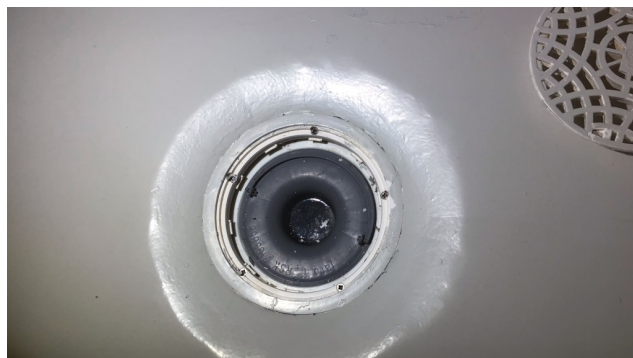
ETASJE > BAD

- Det er ikke påvist tilfredsstillende løsning for å synliggjøre lekkasje fra innebygget sisterner.

- Ved implementering av innebygget sistene var det ikke krav om lekkasjesikring, konstruksjonen bør jevnlig observeres.

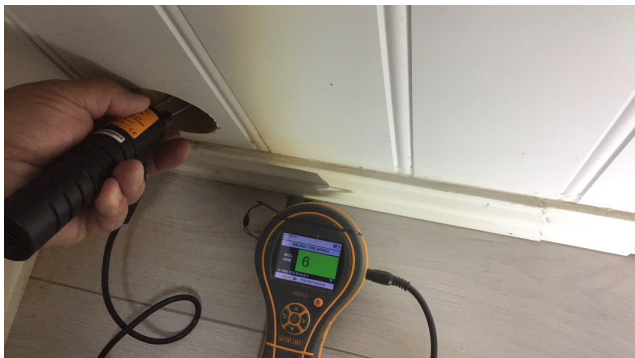
KJELLER > BAD/VASKEROM

-Våtromsplatene er ikke montert fagmessig og har fukt i nedkant

- Det er påvist avvik i fallforhold til sluk i forhold til krav i forskrift på byggetidspunktet.
- Det er påvist avvik i fuger.
- Målinger viser at det ikke er fall til sluk (motfall).

-Det bør gjøres tiltak på våtromsplater i dusj for å forhindre videre skadeutvikling

-Det må gjøres tiltak på silikon fuger

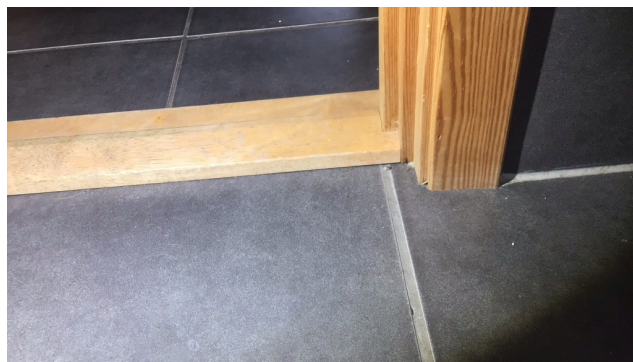
Mangler oppkant under dør

-Det mangler oppkant under dør med fare for lekkasje ut av rommet

- Det må gjøres nærmere undersøkelser. Manglende membran/tettesjikt medfører risiko for lekkasjer og fukt i konstruksjonen.

-Det må etableres oppkant under dør

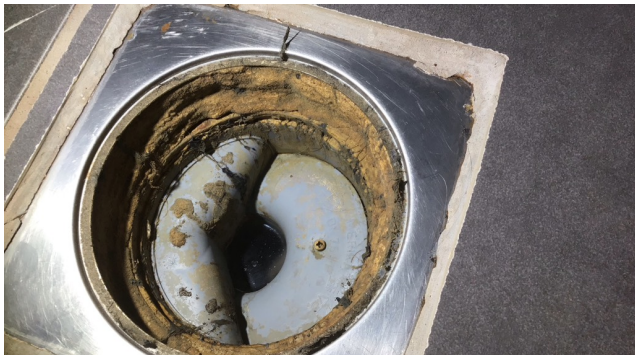
KJELLER > BAD/VASKEROM

- Ved andre fuktundersøkelser enn hulltaking, er det påvist indikasjoner på fuktskader.

-Det er påvist fukt i våtromsplater i nedkant i dusj

-Det må gjøres videre undersøkelser av fuktskader i våtromsplater, videre tiltak kan ikke utelukkes
