# Tilstandsrapport

Rekkehus

Austre Kringsjø 3 D, 5550 SVEIO

Befaringsdato: 31.07.2025

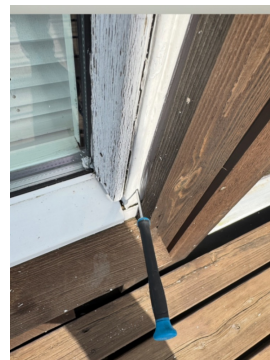
- Det er påvist avvik rundt innsettsdetaljer.
- Det er påvist vinduer med fukt/råteskader.
- Karmene i vinduer er slitte og det er sprekker i trevirket.

Det er råte i vinduer mot øst. Det er også relativt høy slitasjegrad på vinduer. Det er også fuktmåler på gulv på vinduer i stuen, og det er også et kjent fenomen at det har vært lekkasjer i vinduer på disse boligene. Det er derfor anbefalt og kontrollere innsetting av vinduer. Dette betyr at det må fjernes deler av kledning for kontroll. Skjøter er stedvis noe sluppet i fra i liming.

- Vinduer med råteskader må erstattes med nye.
- Det må påregnes noe vedlikehold og at enkelte vinduer må skiftes ut.
- Det bør gjøres tiltak for å lukke avviket.

Det kan påregnes utskifting og utbedringer av vinduer i denne boligen.

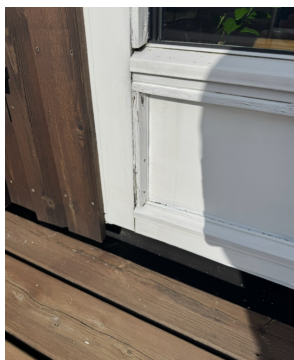
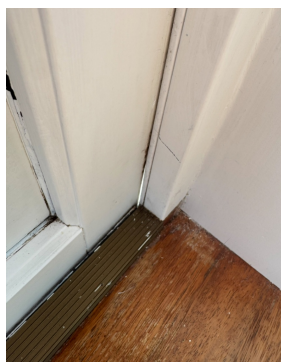
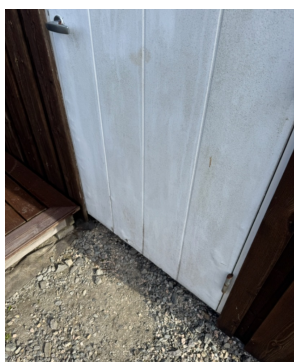
- Det er påvist dør(er) med fukt/råteskader.

Det er slitasje og noe råte i boddøren. Det er også slitasje og begynnende råte i altandøren i 2 etasje. I tillegg er det synlig lysløsning i altan døren i 2 etasje som utgjør at denne ikke er tett mot karm. Det er også fuktmerker i karm.

- Lokal utbedring/utskifting av fukt/råteskadet treverk.
- Døren(e) står foran utskifting.

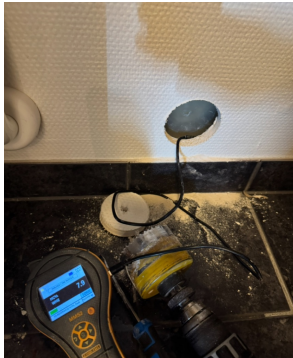
Det er ikke registrert avvik etter hulltaking. Dampsperr er ikke brutt. Om dette skal utføres må dampsperre utbedres tilstrekkelig. Fuktpåviser er derfor utført i framkant av svill mot rom.

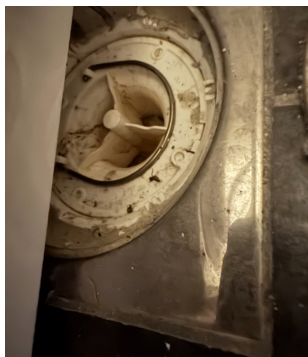
- Det er påvist at høydeforskjell fra topp slukrist til gulv/synlig topp membran ved dørterkel er mindre enn 25 mm.
- Det er påvist avvik i fallforhold til sluk i forhold til krav i forskrift på byggetidspunktet.

Det er ikke 25mm fra topp sluk til topp synlig membran ved terskel. Det er ikke fall i forhold til krav/anbefalinger fra byggeåret. Våtrom skal ha sluk og gulv med tilstrekkelig fall mot sluk for de deler av gulvet som blir utsatt for vann i brukssituasjonen. Rom med sluk skal være utformet slik at eventuelt lekkasjevann ledes til sluk.

- Til tross for avviket i fall/høydeforskjell til sluk, vil gulvet fortsatt kunne lede vann mot sluket, men med redusert effektivitet. Dette kan potensielt øke risikoen for vannansamling i enkelte områder av badet.
- Et bad med manglende/ redusert fall til sluk blir mindre funksjonelt og sikkert for brukeren. Dette kan medføre stående vann på gulvet, vann som ikke ledes effektivt til sluket, økt risiko for at vann renner ut av rommet og redusert sklisikkerhet på gulvet.

Våtrommet fungerer med avviket. Det kan for øvrig vurderes installasjon av lekkasjesikring som kompenserer for manglende fall. Det er for øvrig anbefalt og utbedre fallforhold når rommet en dag skal pusses opp.

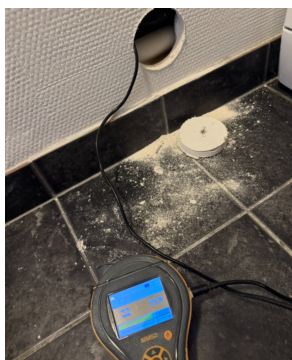
Det er utført hulltaking mot våt sone, og det er noe forhøyede målinger men det er ikke indikert avvik i vegg.  
Normale fuktmålinger i treverk ligger på 7,5-12,5

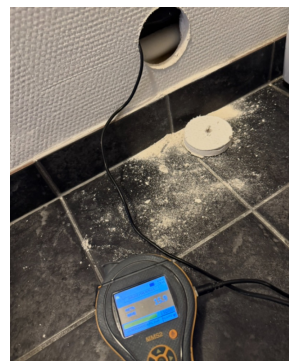
- Det er ikke påvist tilfredsstillende løsning for å synliggjøre lekkasje fra innebygget sisterner.

Det er ikke spalte under vegg-hengt toalett som skal synliggjøre lekkasje.

- Ved implementering av innebygget sisterner var det ikke krav om lekkasjesikring, konstruksjonen bør jevnlig observeres.

Det er utført hulltaking mot våt sone, og det er noe forhøyede målinger men det er ikke indikert avvik i vegg.

Normale fuktmålinger i treverk ligger på 7,5-12.5
