Tilstandsrapport

Enebolig

Slettsjøveien 7, 6570 SMØLA

Befaringsdato: 02.09.2024

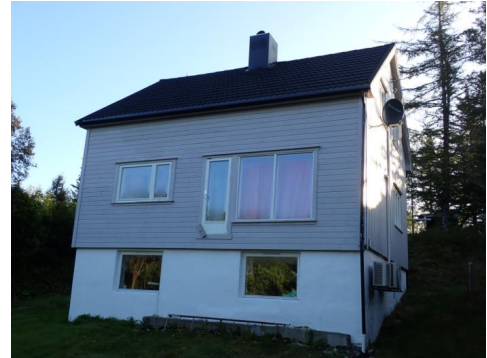
Taktekking - 2

- Det er påvist skader eller avvik på selve taktekkingen.
- Mer enn halvparten av forventet brukstid er passert på taktekkingen.
- Mer enn halvparten av forventet brukstid er passert på undertak.
- Det er værslitt og oppsprukket tretaktekking

Taktekket over inngangspartiene må påregnes fornyet.

Kostnadsestimat: 10 000 - 50 000

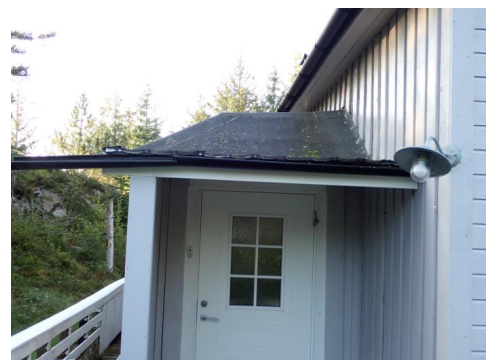
- Det er ikke tilfredsstillende bortledning av vann fra taknedløp ved grunnmur.
- Det er påvist avvik i beslagløsninger.
- Det mangler snøfangere på hele eller deler av taket, men det var ikke krav om dette på byggemeldingstidspunktet.
- Mer enn halvparten av forventet brukstid er passert på renner/nedløp/beslag.

- Det bør lages system for bortledning av vann fra taknedløp ved grunnmur.
- Overvåk tilstanden jevnlig. For å få tilstandsgrad 0 eller 1 må beslag/renner/nedløp skiftes ut, men tidspunktet for når dette er nødvendig er vanskelig å si noe om.

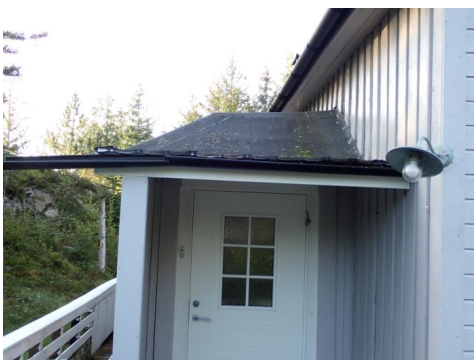
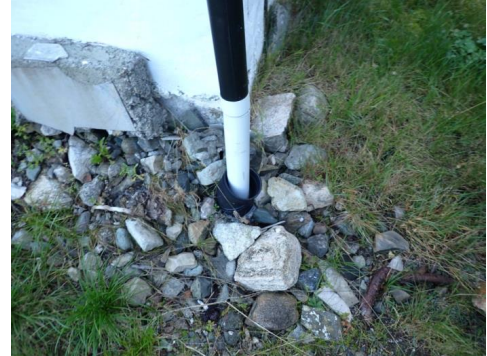
! TG 2 Veggkonstruksjon

- Det er ingen eller liten lufting i nedre kant av kledning mot grunnmur.
- Det er påvist spredte råteskader i bordkledningen.

Det er på deler av kledningen registrert råteskader og liten lufting av kledning.

Anbefales utbedret ved bytte av resterende kledning

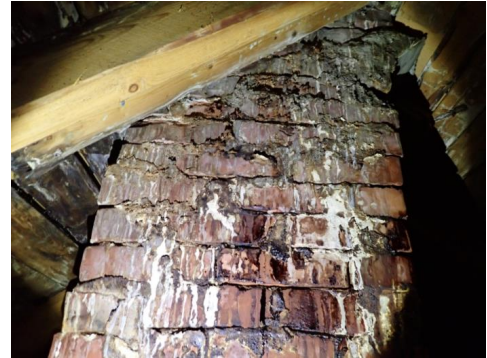
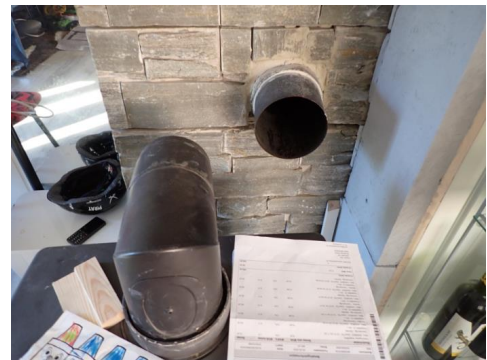
TG 3 Pipe og ildsted

Murt teglsteinspipe. Heldekkende pipebeslag over tak. Lukket vedovn i stue og i kjellerstue Vedovn i stue, var på befæringsdag ikke tilkoblet.

Det må påregnes å rehabilitere pipeløpet og gjøre pipesider tilgjengelige.

Kostnadsestimat: 50 000 - 100 000

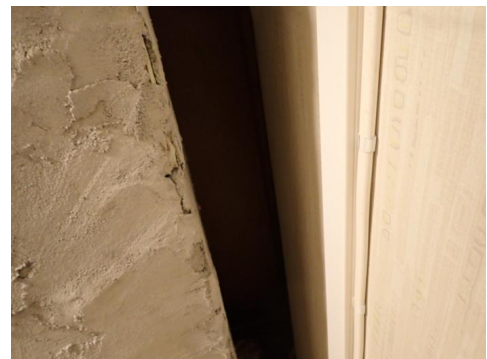
TG 3 Rom Under Terreng

Det er i bod, åpen konstruksjon. Fuktkontroll er foretatt i synlig svill. Fukt er registrert.

- Det er gjennom målinger påvist høyt fuktnivå i trevegger i underetg./kjeller, det er derfor ikke foretatt hulltaking
- Det er påvist indikasjoner på noe fuktgjennomtrenging inn i kjellermur.
- Det er påvist synlige fukt/råteskader i treverk i underetg./kjeller, hulltaking er derfor ikke nødvendig

- Det må foretas tiltak for å utbedre årsak til fukt-/råteskadene samt utbedre råteskadene
- Det anbefales at alt treverk i kjeller fjernes og at kjelleren har mest mulig åpne murkonstruksjoner med god utlufting.

Kostnadsestimat: 50 000 - 100 000

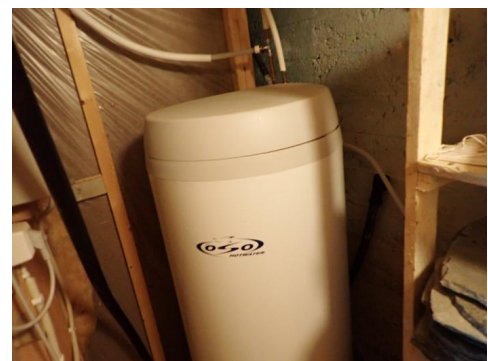
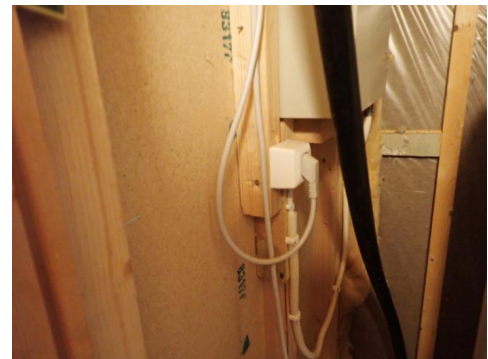
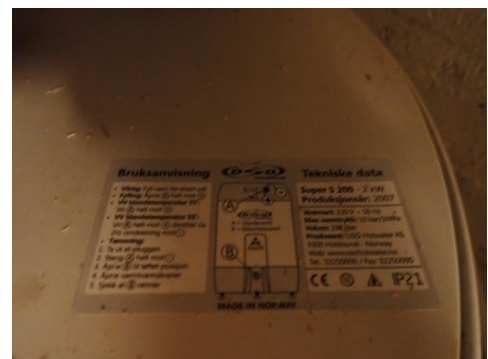
! TG 2 Elektrisk anlegg

Takstmann er ikke EL fagmann og deler av anlegget er skjult. På generell grunnlag anbefaler DSB(Direktoratet for Sikkerhet- og Beredskap) kontroll av EL anlegg hvert 5. år. Kostnadsestimat i rapporten her, er for en EL-kontroll og hensyntar ikke eventuelle fremtidige påkostninger for utbedring av eventuelle avvik.

Kostnadsestimat: Under 10 000
