# Tilstandsrapport

Boligbygg med flere boenheter
-

Tastatunet 38 , 4027 STAVANGER
-

Rapportdato: 11.02.2026

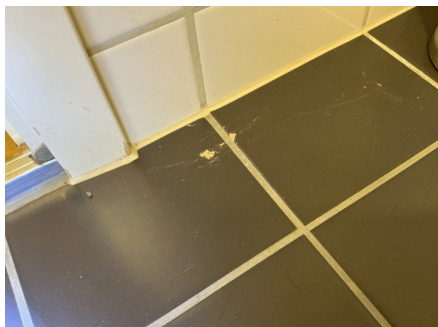
### TG 3 Overflater Gulv

Bad har lokalt fall i dusj-sone. Dusj-sone er nedsenket. Forbruksvann i dusj-sone ledes ned i sluk og bad og har normal funksjon i dag. Registrert fall til sluk mot dør tilfredsstillende ikke anbefalte løsninger, men vurderes å være tilstrekkelig da vann ledes til sluk.

- Det er påvist at noen fliser har bom (hulrom under).
- Det er påvist avvik i fallforhold til sluk i forhold til krav i forskrift på byggetidspunktet.
- Det er påvist sprekker i fliser.

TG 3 settes på bakgrunn av at deler av gulvet har fall mot dør. Ved annet lekkasjevann vil vann bli liggende igjen på gulv. Det gjøres oppmerksom på at gulv har opp-kant med aluminiums-ved terskel og vann vil ikke renne ut gjennom dør.

Skade på flis ved dør.

- Andre tiltak:
- Til tross for avviket i fall/høydeforskjell til sluk, vil gulvet fortsatt kunne lede vann mot sluket, men med redusert effektivitet. Dette kan potensielt øke risikoen for vannansamling i enkelte områder av badet.
- Selv om bom eller hull i fliser ikke alltid er et umiddelbart problem, bør det overvåkes nøye før eventuell utvikling i sprekker i flisfuger e.l. oppstår. Dette må en foreta tiltak for, for å begrense utviklingen.

Alternativt kan det vurderes å installere automatisk vannstoppesystem for å redusere risikoen for vannskader ved lekkasje.

Prisoverslag er sjablongmessig og kun for utbedring av fall mot dør.

**Kostnadsestimat: 20 000 - 100 000**

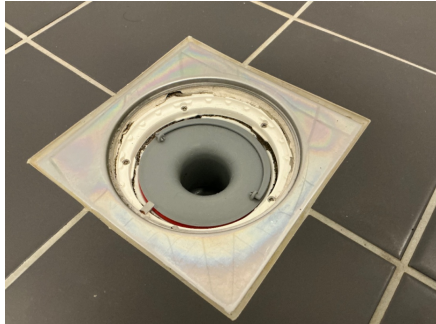
### TG 2 Sluk, membran og tettesjikt

- Mer enn halvparten av forventet brukstid er passert på membranløsningen.
- Mer enn halvparten av forventet brukstid er passert på slukløsningen.
- Rommet er et våtrom hvor det ved etablering var krav om "uavhengig kontroll", men det foreligger ingen dokumentasjon på at det er utført "uavhengig kontroll".

Sluk er lett tilgjengelig for kontroll/rengjøring. Plastsluk i dusjsonen med klemring og vannlås. Ikke registrert avvik basert på visuell kontroll. Membranen ligger skjult i konstruksjonen og kan ikke kontrolleres på samme måte som synlige bygningsdeler. Tilstanden til membran vurderes etter alder og forventet gjenstående levetid. Som valg av referanse for brukstid settes 10 år, eller boligen passerer forventet brukstid innenfor de inneværende 5 år. Våtrom fungerer fint, men har en redusert gjenværende brukstid. Gulv i våt-rom med keramiske fliser direkte på membran en forventet tid for utskifting på: Kort/middels/lang - 10/20/30 år. Vegger i våt-rom med keramiske fliser direkte på membran, lettvegg, en forventet tid for utskifting på Kort/middels/lang - 10/15/20 år.

- Sluket må sjekkes og rengjøres jevnlig.

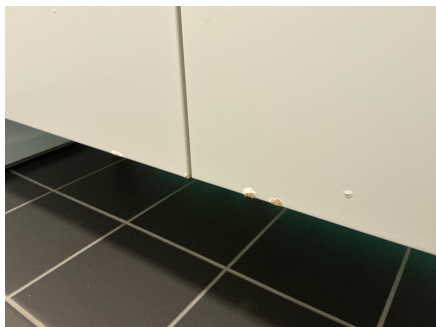
- Det er ikke påvist tilfredsstillende løsning for å synliggjøre lekkasje fra innebygget sisterner.
- Det er påvist skader på innredning.

TG 2 på grunn av svelling på baderomsinnredning.

Baderomsinnredning fungerer med dette avviket. Bytte fronter kan vurderes. Det bør etableres en løsning for å synliggjøre eventuell lekkasje fra innebygget sisterner, for eksempel ved å montere Waterguard eller tilsvarende lekkasjesikringssystem. Manglende synliggjøring av lekkasje kan føre til skjulte vannskader i konstruksjonen. Teknisk levetid for utstyr i kassettsisterner er normalt 15–30 år.

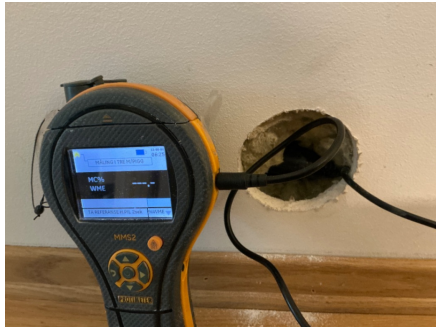
Ved fukt-søk i gang er det ikke registrert unormale verdier.

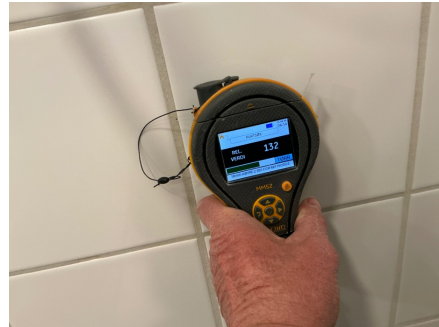
Ved fukt-søk under blandedbatteri er det ikke registrert unormale verdier.

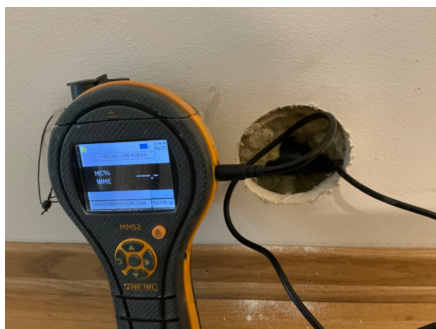
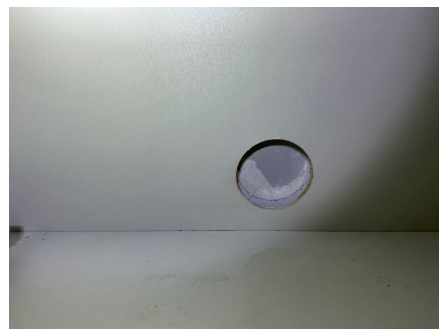
Ved hull-taking i seksjon på kjøkken er det brann-sjakt bak vegg og hull-taking er ikke gjennomført.
