Andelsleileighet  
Koglehaugen 7  
5710 Skulestadmo

#### Boligens tekniske tilstand:

Dato: 14/04/2026

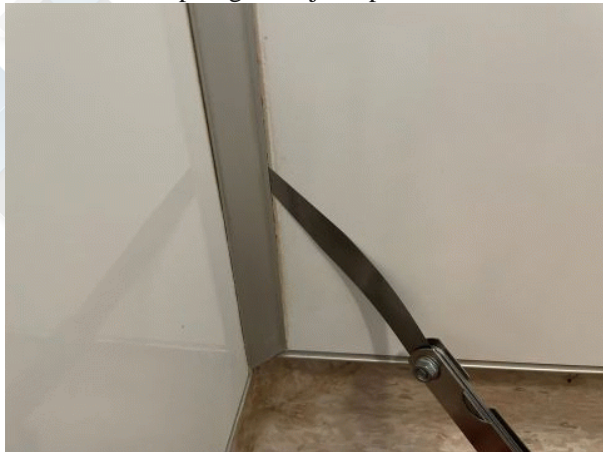
Det er registrert opningar i skjøtar, overgangar og rundt avløp for servant ved baderomsplatene. Baderomsplatene fungerer som tettesjikt. Avviket skuldast manglande fugging ved montering.

Vidare er det observert misfarga fug i nedre del av hjørne i dusjsone. Dette kan tyde på fuktpåverknad over tid.

Opningar i slike område kan svekke den vassavvisande funksjonen og medføre risiko for fuktinntrenging i underliggende konstruksjonar. Dette kan gi redusert levetid og mogleg skadeutvikling dersom forholdet ikkje vert utbetra.

Det er registrert opningar i plateskjøtar og overgangar ved baderomsplatene. Baderomsplater fungerer som tettesjikt, og opningar i desse er ikkje akseptert, då dette kan gi risiko for fuktinntrenging i underliggjande konstruksjonar. Det er utført trådlus fuktøk. Målingane viser noko forhøga verdiar (ca. 17–18 vektprosent) i område med registrerte opningar. Dette kan tyde på fuktpåverknad og styrker vurderinga av mangelfull fugging ved montering.

**Merknader:** Opning bak hjørneprofil i nedre del av dusj. Misfargar.

Årsak: Manglande fug i skjøtar og overgangar ved montering av baderomsplater. Misfarging av fug kan vere relatert til fuktpåverknad.

Risiko: Opningar kan føre til fuktinntrenging bak platene og oppfukning av underliggande konstruksjonar.

Konsekvens: Fuktpåverknad kan over tid medføre redusert levetid på material og mogleg utvikling av skjulte skadar.

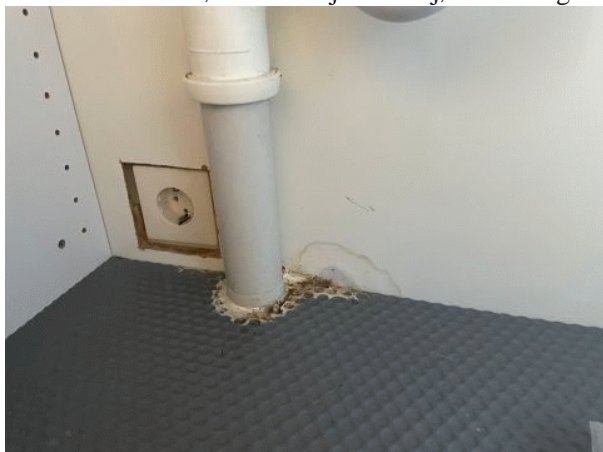
Det er registrert inntørka fuktskjolder i kjøkkenskrog ved avløpsinstallasjonen.

Det vart ikkje registrert lekkasje ved funksjonstest. Årsaka til skjoldene er ikkje kjend, men det kan tyde på ein tidlegare lekkasje. Ettersnøring av avløp samt jamnleg kontroll av området vert anbefalt.

**Merknader:** Inntørka fuktskjolder i kjøkkenskrog.

Årsak: Fuktskjolder kan vere forårsaka av tidlegare lekkasje frå avløpsinstallasjonen.

Risiko: Det kan ikkje utelukkast at det førekjem mindre lekkasjar eller fuktpåverknad over tid.

Konsekvens: Ved vedvarande fuktpåverknad kan det oppstå skade på kjøkkeninnreiing og tilgrensande bygningsdelar.
