Tilstandsrapport

Enebolig

Boplassveien 9, 1407 VINTERBRO

Befaringsdato: 29.01.2025

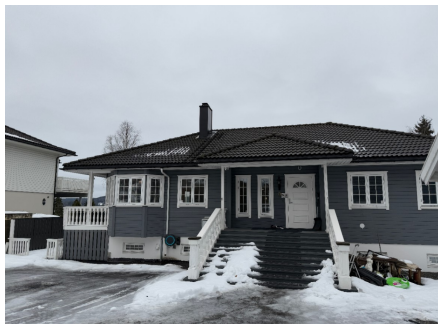
Trapp ved adkomst. Vedlikeholdsbehov av rekkverk.

- Det må foretas tiltak for å lukke avviket.

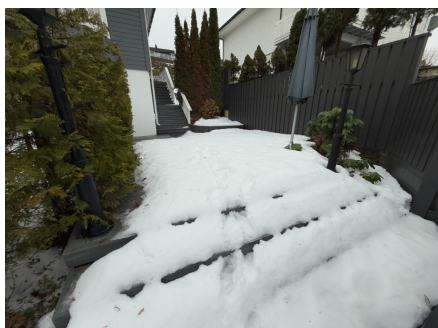
Snødekte trapper er ikke vurdert.

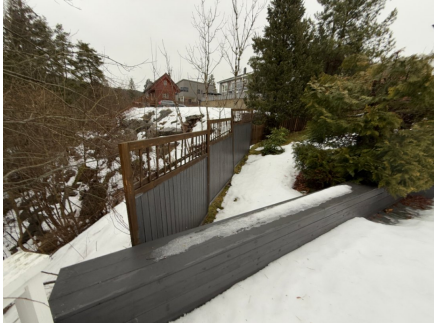
Levegg mot nord.

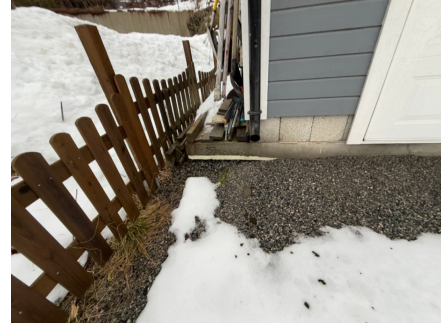
Gjerde mot nord

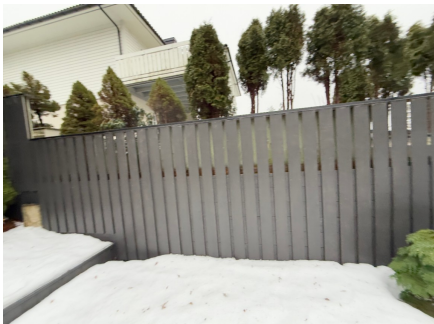
Levegg mot syd.

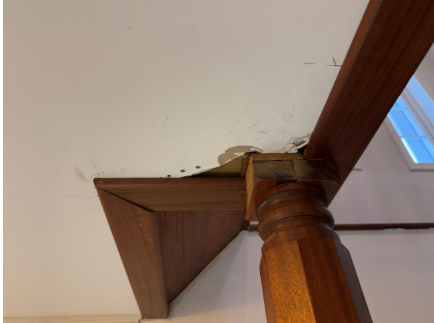
Noe gjenstående arbeider rundt søyle ved trapp hoveddel u. etg.

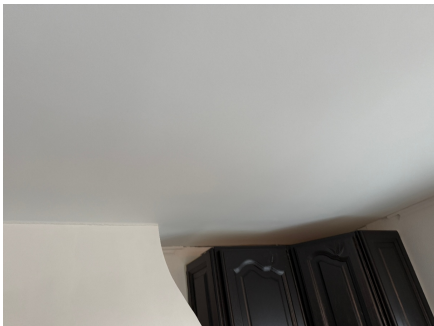
Gjenstående listearbeider i tak på kjøkken.

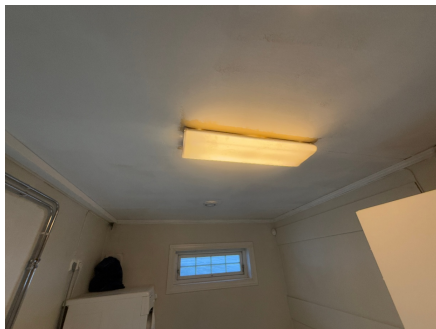
Vegger og tak med overflatebehandlingsbehov.

- Det må foretas tiltak for å lukke avviket.

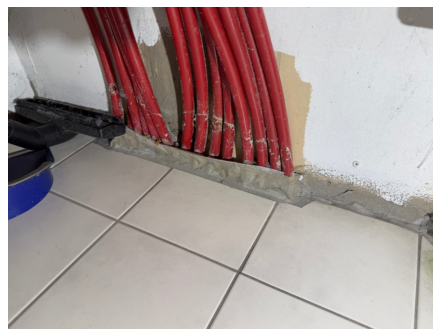
Synlig membranbånd langs vegg.

- Overvåk tilstanden jevnlig. For å få tilstandsgrad 0 eller 1 må tettesjiktet skiftes ut, men tidspunktet for når dette er nødvendig er vanskelig å si noe om.

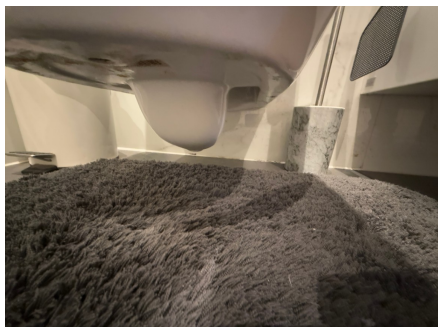
- Det er ikke påvist tilfredsstillende løsning for å synliggjøre lekkasje fra innebygget systerne.

Ingen synlig drensåpning for synliggjøring av event. lekkasje fra systerne.

- Det må gjennomføres ytterligere undersøkelser.
- Andre tiltak:

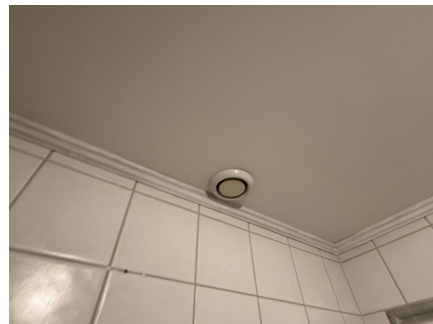
Hull etter oppheng. Anbefales tettet med silikon.

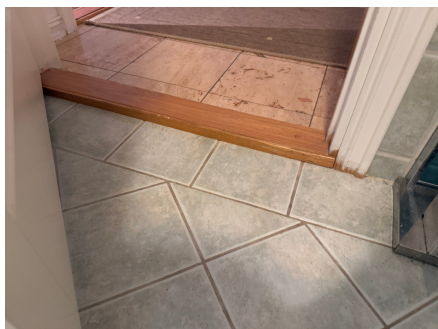
Det er plastsluk og smøremembran med ukjent utførelse. Utførelsen med hensyn til bruk av slukmansjett og membran (også event. om det faktisk er benyttet) er uoversiktlig, og det kan følgelig ikke sies at løsningen er fullgod og vannsikker mot lekkasjer.

Usikkert om det er membran oppkant bak list.

- Andre tiltak:
- Installering av tett dusjkabinett anbefales.

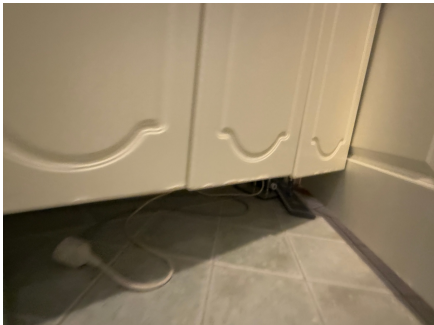
- Det er ikke påvist tilfredsstillende løsning for å synliggjøre lekkasje fra innebygget sistene.
- Det er påvist skader på innredning.

Svelling på fronter observert.

- Andre tiltak:
- Ved implementering av innebygget sistene var det ikke krav om lekkasjesikring, konstruksjonen bør jevnlig observeres.
- Lokal utbedring må utføres.

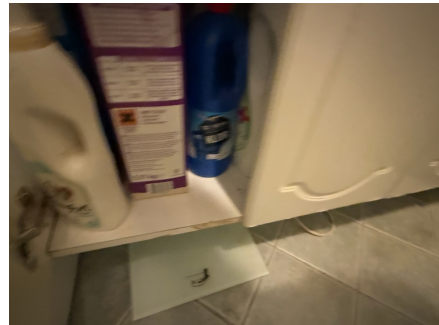
Slitasje på skrog.

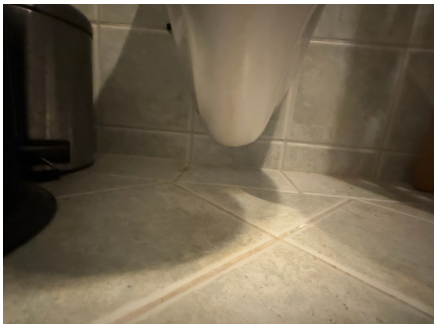
Ingen synlig drensåpning under vegghengt toalett.

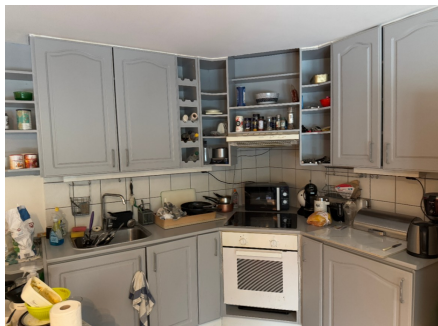
Eldre komfyr og platetopp.

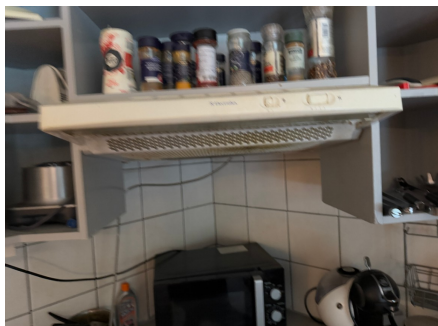
Eldre kjøkkenventilator.

Kjøkkenventilator med kort gjenværende brukstid og utskifting må forventes.

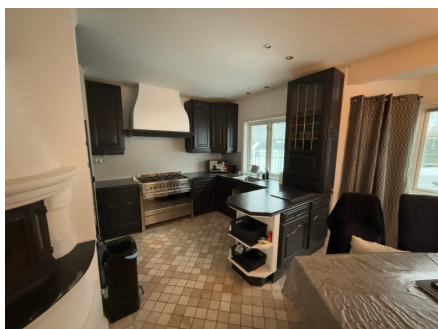
Dør mangler.

Det må event. etableres dør under utslagsvask.

Det anbefales å etablere endetetting med tetningshylse i enden av rør i rør system under utslagsvask på kjøkken.

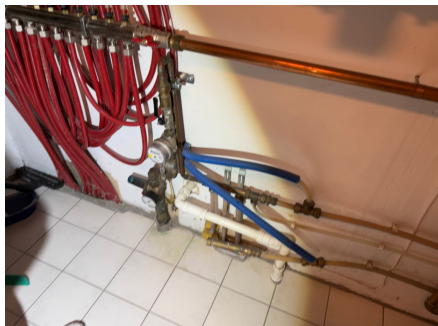
Stoppekran og manuell vannmåler.

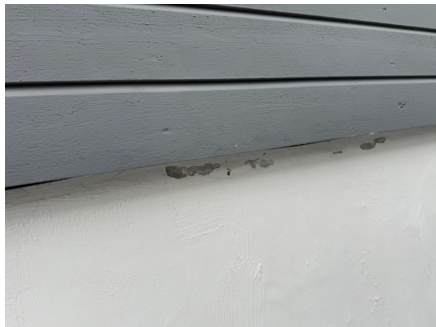
Noe flass ble observert mot syd.

Stedvis utvendig vedlikehold av grunnmuren må forventes.
