Boplassveien 9, 1407 VINTERBRO

**BO I NATURSKJØNNE OMGIVELSER  
PÅ VINTERBRO**

## Nøkkelinformasjon

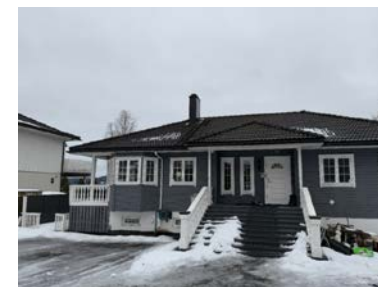
Trapp ved adkomst. Vedlikeholdsbehov av rekkverk.

- Det må foretas tiltak for å lukke avviket.

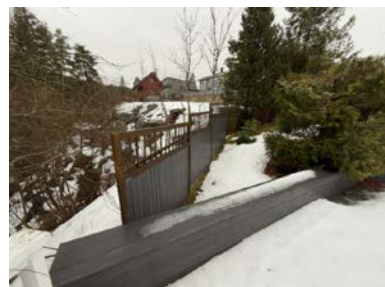
Levegg mot nord.

- Det må foretas tiltak for å lukke avviket.

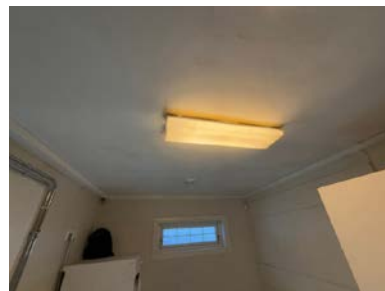
Vegger og tak med overflatebehandlingsbehov.

- Det må foretas tiltak for å lukke avviket.

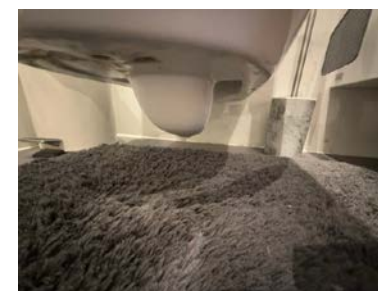
Ingen synlig dreneråpning for synliggjøring av event. lekkasje fra sisterner.

- Andre tiltak:

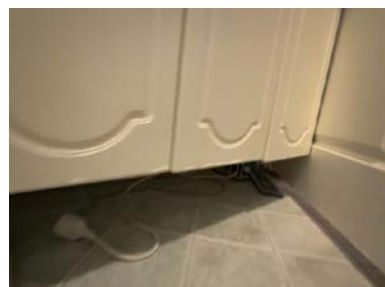
Svelling på fronter observert.

- Andre tiltak:
- Ved implementering av innebygget systerne var det ikke krav om lekkasjesikring, konstruksjonen bør jevnlig observeres.
- Lokal utbedring må utføres.
