# Tilstandsrapport

📍 Klokkehattveien 19 , 4824 BJORBEKK

# gnr. 436, bnr. 683, snr. 10

Rapportdato: 24.11.2025

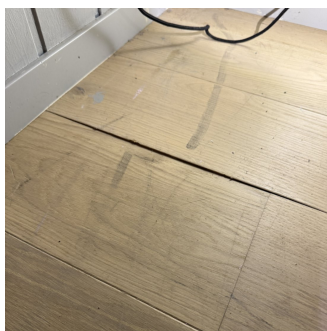
Løsnet toppsjikt på parkett kan skyldes fukt eller feil i produktet.

Løsnet toppsjikt og slitasje på parkett gir svekket estetisk kvalitet og kan kreve utskifting for å opprettholde funksjon.

Parkett på soverom vest, toppsjiktet har løsnet.

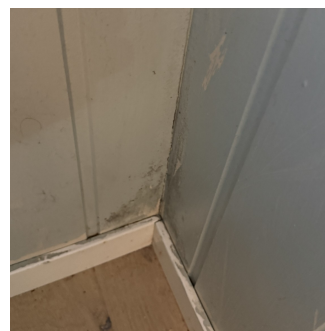
Svartmugg representerer en helserisiko og kan føre til ytterligere fuktskader dersom årsaken ikke utbedres.

Svartmugg i hjørne på soverom øst

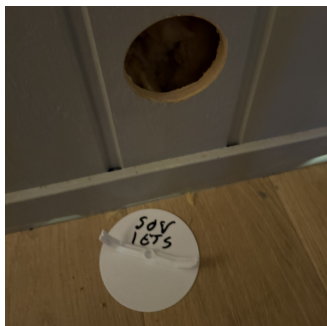
Hulltaking er gjennomført uten funn av avvik på fuktmåling.

Fuktmåling ble utført i bunnsvillen.

Hulltaking i soverom

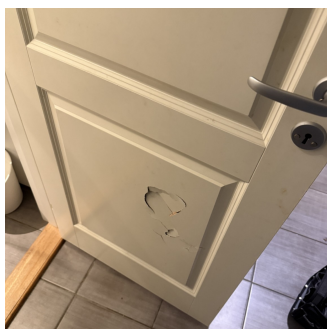
Innvendig dørblad til vaskerom er skadet, og foringen på døren inn til badet har råteskader i bunnen.

Skade på innvendig dørblad skyldes fysisk påvirkning.

Skadet dør har begrenset funksjon og estetikk.

Skade på dørblad

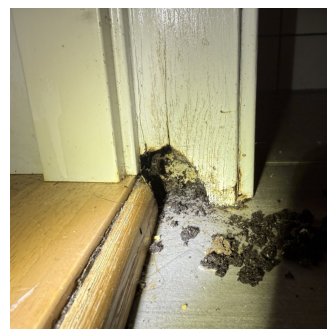
Råte i foring skyldes at foring er ført helt ned til flis på badet og har trukket fukt over lenger tid.

Råteskader kan føre til ytterligere nedbrytning av materialet og har behov for utskifting.

Råte i foringen

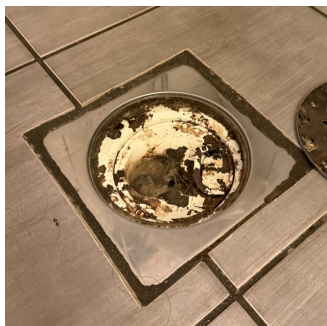
- Det er mulighet for at det kan forekomme vannlekkasje på våtrommet hvor vann ikke vil gå til sluk.
- Det er påvist at høydeforskjell fra topp slukrist til gulv/synlig topp membran ved dørterskel er mindre enn 25 mm.
- Det er påvist avvik i fallforhold til sluk i forhold til krav i forskrift på byggetidspunktet.

Dusjhjørnet har en oppkant som medfører at vann ved lekkasje utenfor dusjonen ledes ut av rommet før det når sluket.

Løsningen medfører risiko for vannansamling utenfor dusjonen, og ved lekkasje vil vann ledes mot døråpningen og videre ut av rommet før det når sluket. Dette øker faren for fuktskader i tilstøtende konstruksjoner og rom dersom lekkasje oppstår.

Sluk i dusj

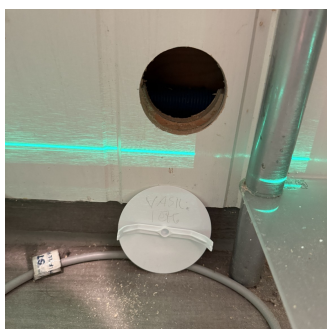
Hulltaking er gjennomført uten funn av avvik eller unormale forhold.

Undersøkelsen ble utført i vaskerommet, bak dusjsonen.

Målingen ble gjort i bunnsvillen, og resultatet var 8,4 %.

Hulltaking i vaskerom

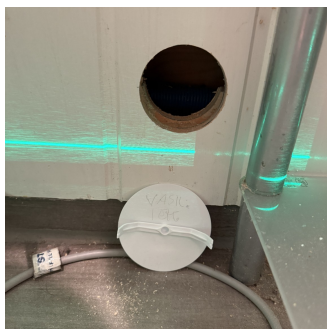
Hulltaking er gjennomført i selve rommet i forbindelse hulltaking for bad uten funn av avvik eller unormale forhold.

Hulltaking i vaskerom
