# Tilstandsrapport

Fritidsbolig

Fjellsvardevegen 36, 2890 ETNEDAL

# gnr. 137, bnr. 178

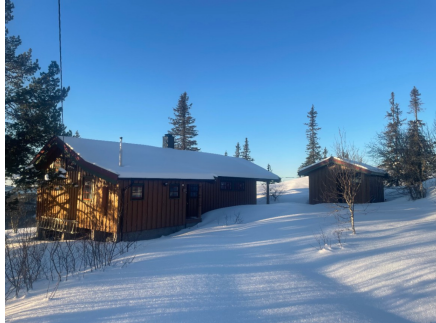
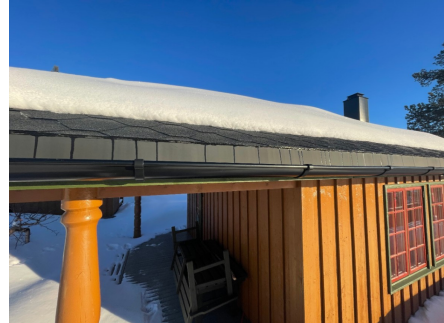
- Det er ingen eller liten lufting i nedre kant av kledning mot grunnmur.

Det er påvist liten lufting av ytterkledning ned mot grunnmuren

- Det er ikke behov for utbedringstiltak.

Utbedring av lufting kan vurderes ved eventuell fremtidig bytte av ytterkledning

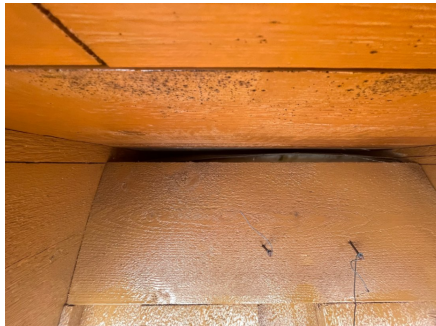
- Det er påvist avvik rundt innsettingsdetaljer.

Det er ikke beslag på vannbrett.

- Det bør gjøres tiltak for å lukke avviket.

Beslag på vannbrett må etableres.
