# Tilstandsrapport

Tomannsbolig

Stujordet 311, 5262 ARNATVEIT

Befaringsdato: 26.06.2025

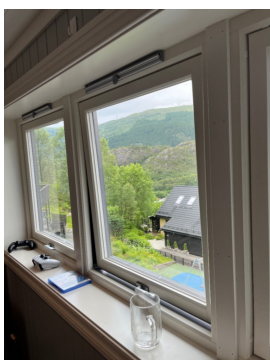
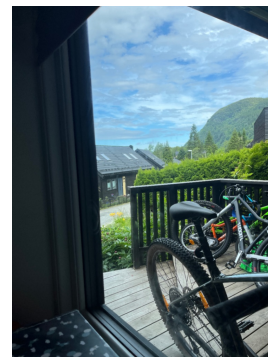
### ! TG 1 Vinduer

Vinduer av ulik alder og type av god kvalitet.  
Glass, karmen, beslag og lukkemekanisme er kontrollert.

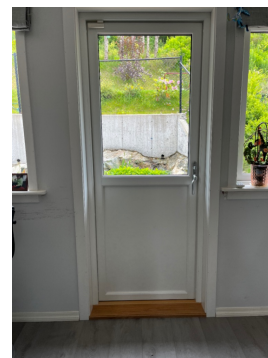
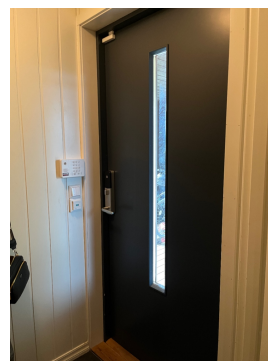
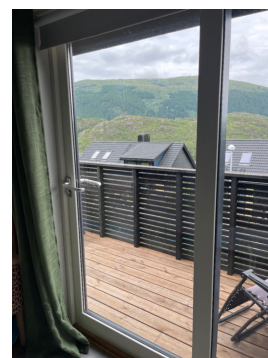
### ! TG 1 Dører

Ytterdør og terrassedører med glassfelt.  
Dører er undersøkt for slitasjeegrad, montering og andre mulige avvik.

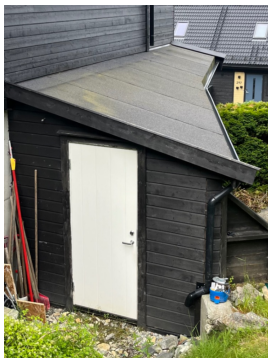
## ! TG IU Andre utvendige forhold - 2

Enkel utvendig bod med ekstern tilkomst.

Er oppført i bindingsverk med liggende trekledning, taksperrer og tak tekket med takpapp.

Boden er ikke nærmere vurdert, men synlig fukt inntrenging i bakkant.

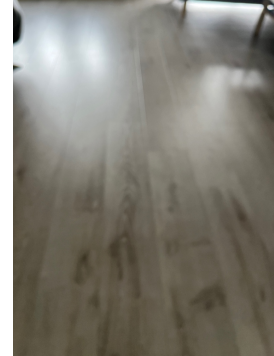
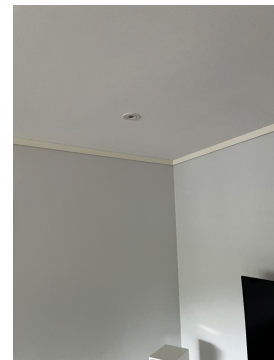
### ! TG 1 Overflater

Det er kontrollert for knirk og svikt og visuelt for fuktskjolder og skader.

Innvendige overflater fremstår i god stand.

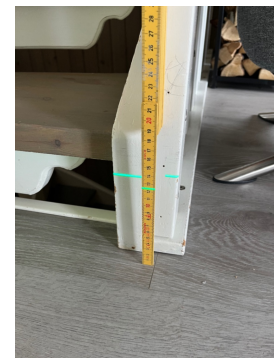
### ! TG 2 Etasjeskille/gulv mot grunn

Gulv mot grunn i betong og etasjeskille i trebjelkelag fra byggeår er kontrollert for horisontalt avvik målt med laser. Resultatet tilfredsstiller ikke dagens krav til avvik.

- Det er målt høydeforskjell på mellom 15-30 mm gjennom hele rommet. Tilstandsgrad 2 gis med bakgrunn i standardens krav til godkjente måleavvik.

Fungerer med dette avvik, det anbefales avretting ved fremtidig oppgradering

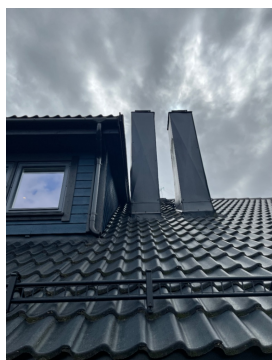
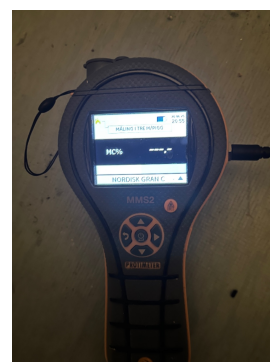
## ! TG 1 Pipe og ildsted

Pusset pipe med nyere heldekkende beslag over tak  
Peisovn montert i stue med tilstrekkelig avstand til brennbart.  
Ildfast plate fremfor, feiluke kontrollert.

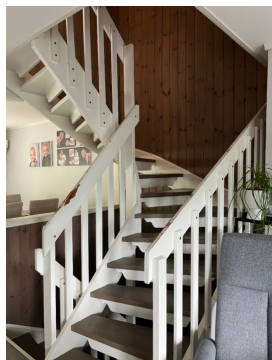
## ! TG 2 Innvendige trapper

Innvendig trapp er testet og kontrollert.  
Det er en heltre trapp fra byggeår med noe bruksslitasje og mangler.

- Håndløper bør monteres, men det var ikke krav på byggetidspunktet.
- Åpninger er såpass store at det ut ifra sikkerhetsmessige forhold anbefales å lage mindre åpninger.

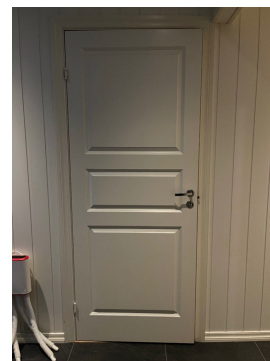
## ! TG 1 Innvendige dører

Malte fyllingsdører av god kvalitet.  
Overflater er undersøkt og åpne/lukke mekanisme sjekket.  
Innvendige dører er godt vedlikeholdt.

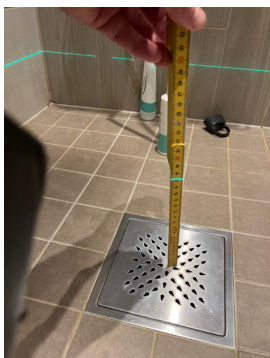
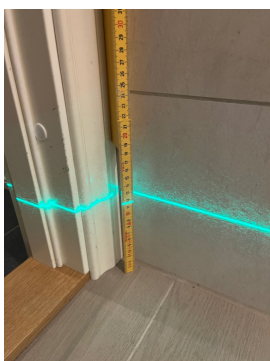
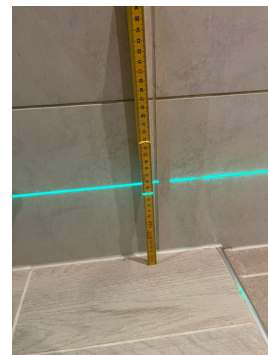
### ! TG 1 Overflater Gulv

Sluk er plassert i dusjhjørne.  
Fall til sluk fra øvrige lekkasjepunkt er sjekket med laser.  
Overflate er sjekket for riss og bom i fuger/fliser, og terskel ved dør er kontrollert.

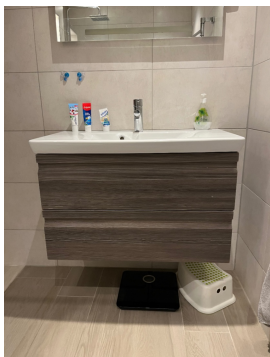
### ! TG 2 Sanitærutstyr og innredning

- Det er ikke påvist tilfredsstillende løsning for å synliggjøre lekkasje fra innebygget sisterner.

- Det må gjøres tiltak for å lukke avviket.

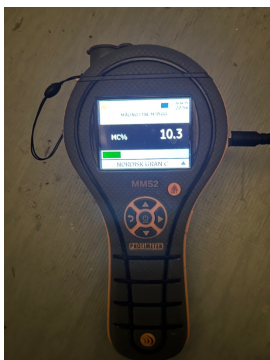
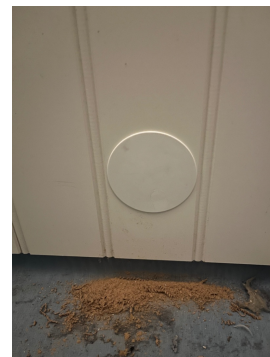
### ! TG 1 Tilliggende konstruksjoner våtrom

Det er foretatt hulltaking fra tilstøtende rom mot våtsone

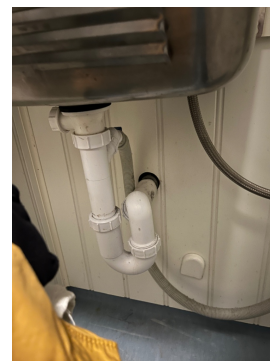
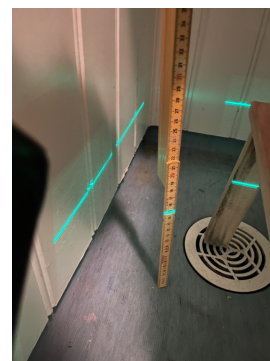
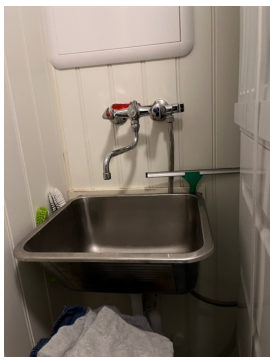
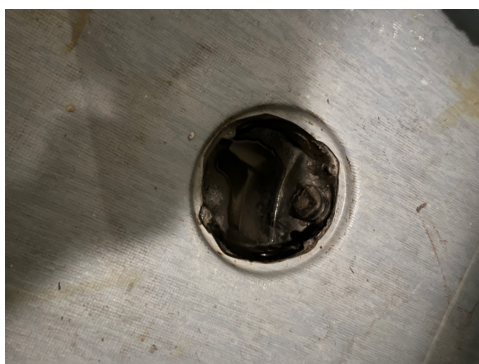
### ! TG 3 Generell

Vaskerom med belegg på gulv og malte plater på vegg og i himling. Noe fukt opptrekk i ende ved på plater. Eldre sluk med utett overgang til belegg. Målbart fall og god terskel. Utett gjennomføring på vegg. Mekanisk avtrekk, opplegg for vaskemaskin og utslagsvask

**Kostnadsestimat: 100 000 - 300 000**

Det anbefales jevnlig tilsyn frem til oppgradering besluttet.

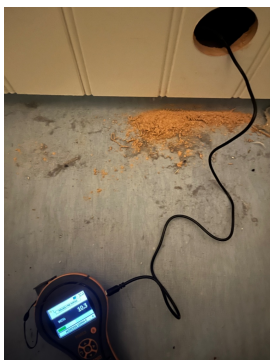
### ! TG 1 Tilliggende konstruksjoner våtrom

Det er foretatt hulltaking mot tilstøtende rom.

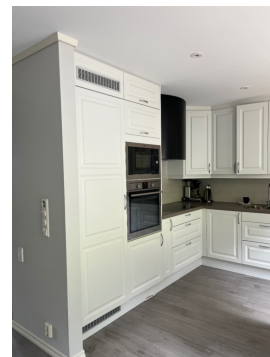
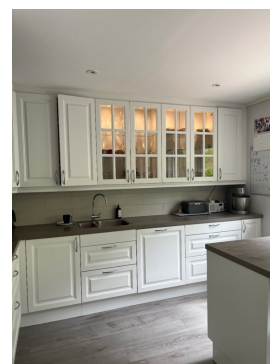
## 2 ETASJE > STUE/KJØKKEN

Stilfullt kjøkken med profilerte fronter fra 2015 om fremstår med normal bruksslitasje.  
Laminat benkeplate med nedfelt vask og platetopp  
Steikeovn, micro, oppvaskmaskin og kjøleskap

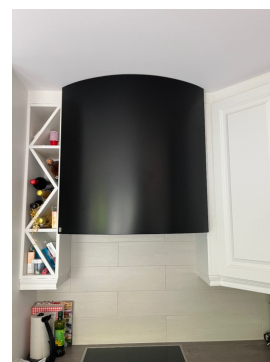
### ! TG 1 Avtrekk

Ventilator montert over platetopp på kjøkken.

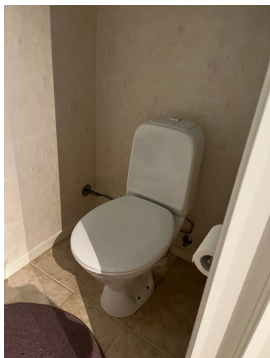
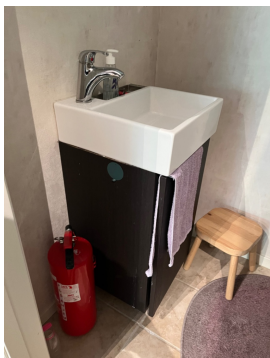
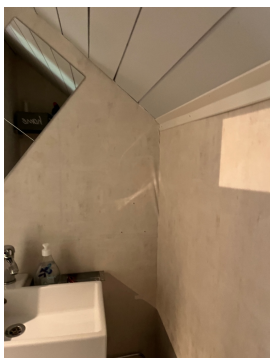
## LOFTSETASJE > TOALETROM

Kostnadsestimat: 10 000 - 50 000

- Mekanisk avtrekk bør etableres på toalettrom.

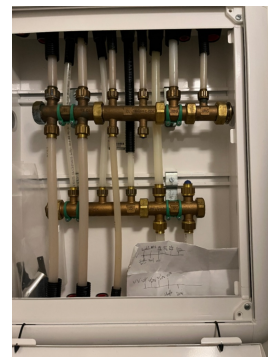
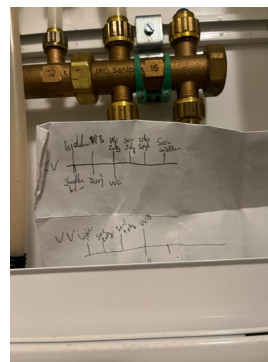
### TG 1 Vannledninger

Rør i rør med fordelerskap på vaskerom

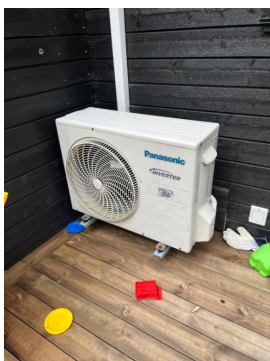
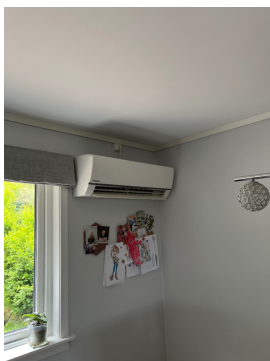
## ! TG 1 Varmesentral

Varmepumpe av nyere type.

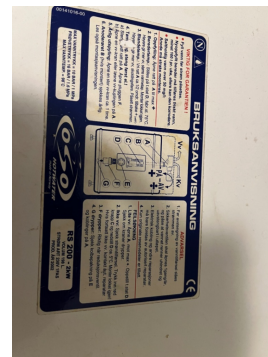
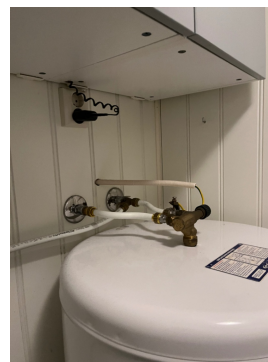
## ! TG 2 Varmtvannstank

200 liter Ozo vv beholder fra 2002 plassert på vaskerom

- Det er ikke behov for utbedringstiltak siden tanken fungerer i dag, men ut ifra alder kan skader plutselig oppstå på eldre tanker.

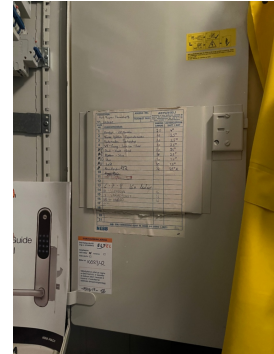
## ! TG 2 Elektrisk anlegg

Ja Det ble ikke registrert synlige avvik under befaring, men alle anlegg eldre enn 10 år bør ha en uavhengig kontroll.

Iflg eier vil det bli utført kontroll av anlegget før salg
