# Tilstandsrapport

Enebolig

Skulerudveien 580, 1970 HEMNES

Befaringsdato: 30.07.2025

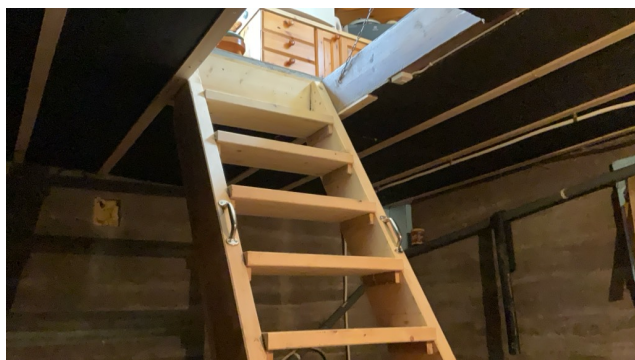
## ! TG 2 Innvendige trapper

180 graders tretrapp mellom 1. og 2. etasje.

- Åpninger er såpass store at det ut ifra sikkerhetsmessige forhold anbefales å lage mindre åpninger.

Det bør gjøres tiltak mot knirk.

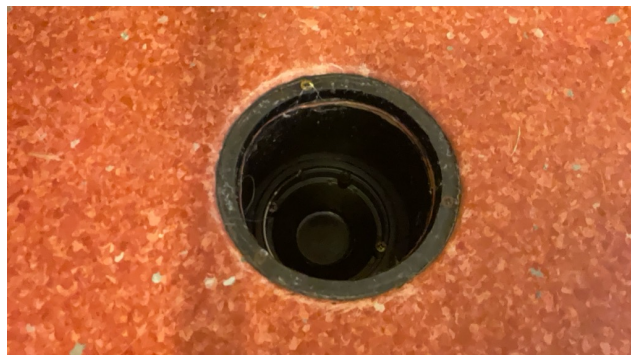
### ! TG 2 Sanitærutstyr og innredning

- Det er avvik:
- Servantskapet har en del slitasje og det er riss/krakellering i porselenet i servanten.

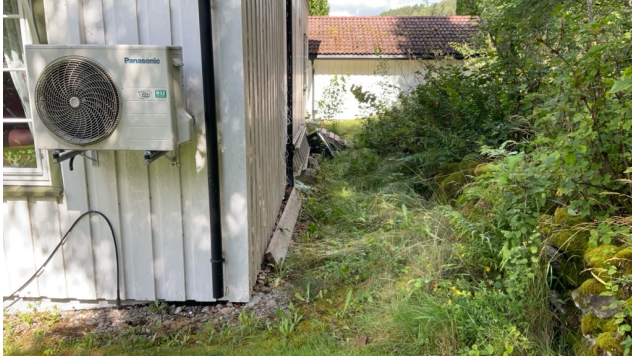
## ! TG 2 Utvendige vann- og avløpsledninger

Utvendige avløpsrør er av plast og er fra ca. 2010 iht. eier.  
Utvendige vannledninger er av plast (PEL) og er av eldre ukjent alder.  
Avløpet går til minirensanlegg på eiendommen.  
Vannforsyning er fra privat brønn/vannkilde som er felles med naboeiendommen.

- Det er ikke behov for utbedringstiltak siden anlegget fungerer i dag, men ut ifra alder kan skader plutselig oppstå på eldre anlegg.
- Innhent dokumentasjon, om mulig.
