Tilstandsrapport

Boligbygg med flere boenheter

Årossanden 3 C, 4640 SØGNE

Rapportdato: 19.05.2026

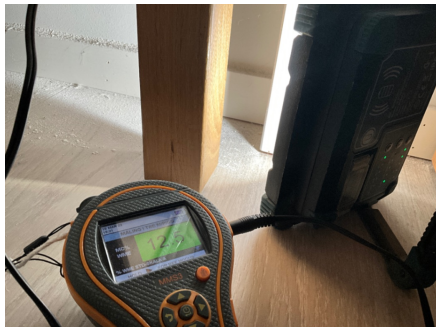
Deler av baksiden på leiligheten ligger under terrenget. På gulvet er det laminat/parkett. Vegger med overflater av plater. Hulltaking er foretatt uten å påvise unormale forhold. Hulltaking er foretatt på soverom. Fuktquotemåling (vekt%) i konstruksjonen ble målt til 12. Fuktighet i påførte vegger under terrenget vil variere med årstidene og verdiene kan være normal fra 18 vektprosent og ned til 0. Da hulltaking gir begrenset adgang til visuell kontroll/måling av et lokalt område i påførte vegger, kan det dermed ikke med sikkerhet utelukkes at det foreligger skjulte avvik eller skader i øvrige deler av konstruksjonen.

12.5 % - tørt.

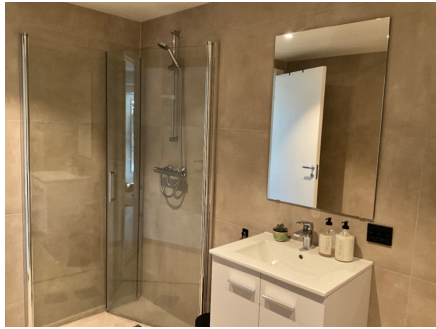
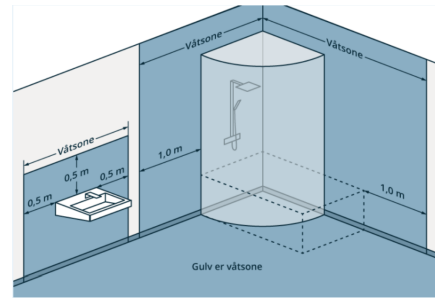
! TG 2 Overflater vegger og himling

• Det er vindu/dør med ikke fuktbestandige materialer i våtsonen (ved vask, dusj, badekar, osv.), løsningen eller byggematerialet er uegnet.

Døren er plassert i våtsone, med ikke-fuktbestandige materialer innenfor våtsone.

Løsningen medfører økt risiko for fuktpåvirkning i tilstøtende rom.

For å oppnå TG0/TG1 må våtsonen ombygges eller døren tilpasses med tilfredsstillende fuktbeskyttelse i henhold til anbefalte våtromsløsninger.

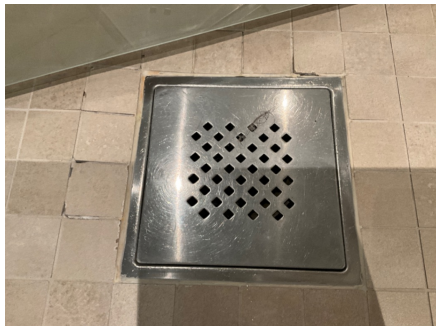
Det er flislagt gulv med elektriske varmekabler. Det er ca 30 mm. høydeforskjell fra flis ved dør til slukrist. Oppkant ved dør på 15 mm.

Vil bli utbedret av Mur i sør før overtakelse.

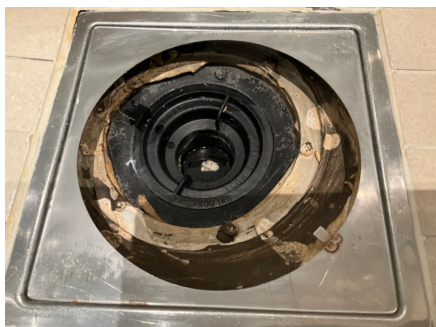
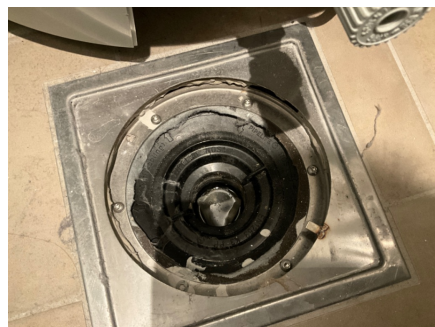
Det er plastluker og smøremembran med ukjent utførelse.

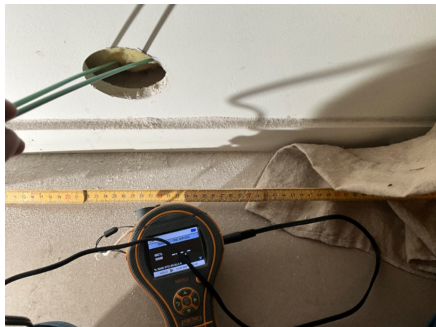
Hulltaking er foretatt uten å påvise unormale forhold. Hulltaking er foretatt i gangen bak våtsone for dusjen. Fuktkvotemåling (vekt%) i konstruksjonen ble målt til under 6.

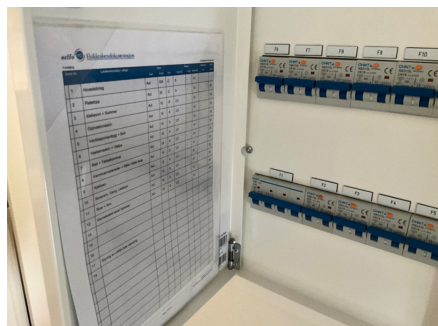
Det elektriske anlegget har automatsikringer. Sikringsskapet er plassert i gangen.

Vurderingene er satt på bakgrunn av fremviste samsvarserklæring på anlegget.
Kontrollen som er utført er kun på synlige deler.
