Tilstandsrapport

3-roms selveierleilighet

Austerbygdvegen 52B , 8657 MOSJØEN

Befaringsdato: 13.04.2026

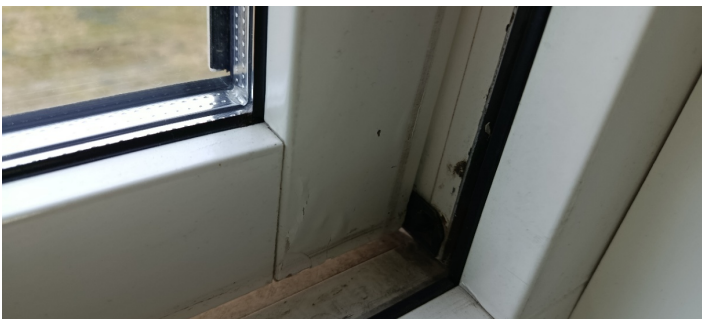
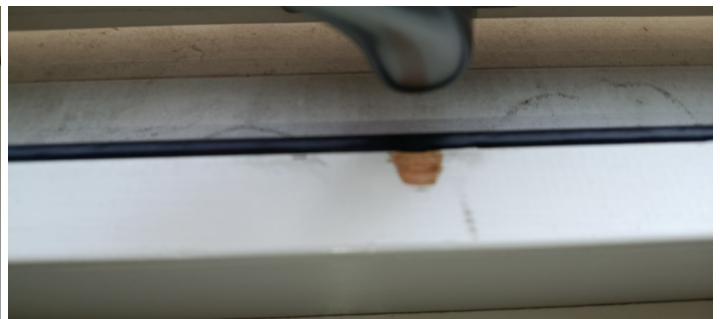
TG2 Vinduer

Det er fuktsvell i hjørnet av glassrammen på soveromsvinduet, og vinduet tar i karm ved åpning og lukking.

Vinduet bør justeres slik at det ikke tar i karm ved åpning og lukking, og fuktsvell i hjørnet av glassrammen bør utbedres. Dersom tiltak ikke gjennomføres, kan det føre til ytterligere skade på vinduet, redusert funksjon og økt risiko for råte.

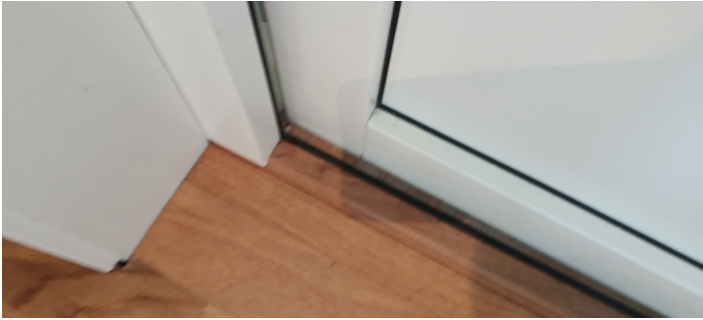
TG2 Dører

Terrassedøren tar i terskelen.

Terrassedøren bør justeres slik at den ikke tar i terskelen, for å unngå unødvendig slitasje på dør og terskel samt sikre god funksjon og tetthet. Hvis dette ikke utbedres, kan det føre til økt slitasje og redusert levetid.

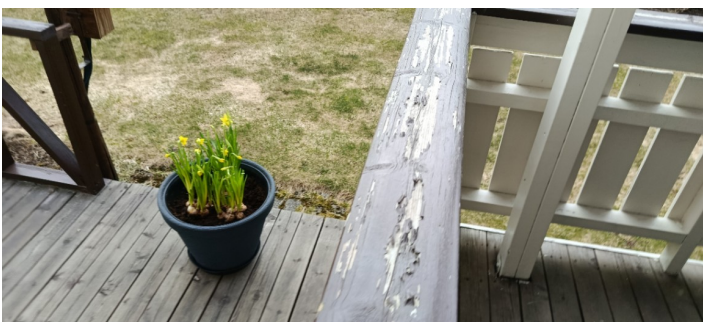
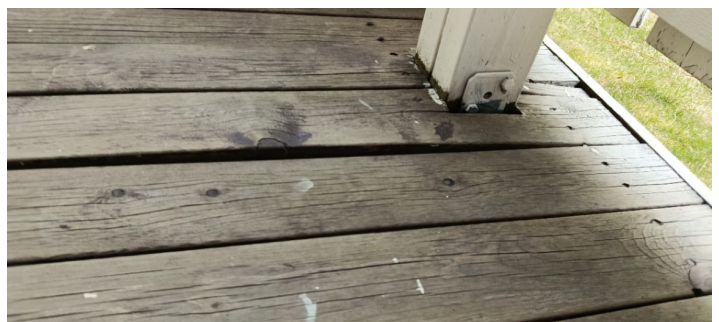
TG2 Balkonger, terrasser og rom under balkonger

Rekkverket og terrassedekket fremstår som værslitt, med synlige tegn til slitasje på overflater og maling. Terrassedekket har enkelte ujevnheter rundt søylen.

Rekkverket og terrassedekket bør vedlikeholdes og overflatebehandles for å hindre videre forringelse og redusere risikoen for råte og skader på konstruksjonen.

Ujevnheter rundt søylen bør utbedres.

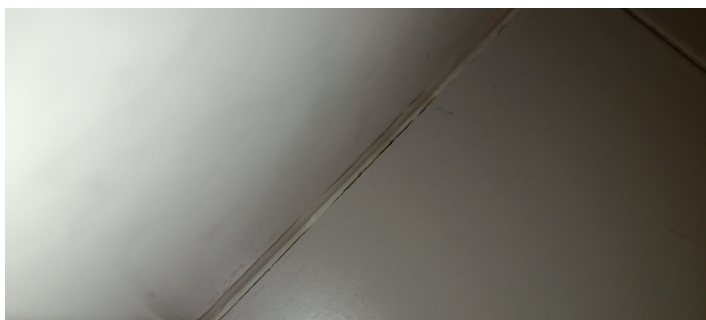
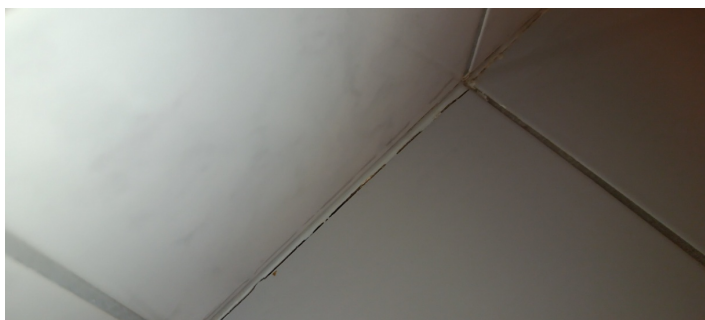
TG 2 Overflater Gulv

- Det er påvist avvik i fallforhold til sluk i forhold til krav i forskrift på byggetidspunktet.

Det er observert enkelte sprekker i mykfugene mellom vegg og gulv.

Det bør foretas utbedring av fallforhold til sluk for å sikre tilfredsstillende avrenning av vann og redusere risikoen for vannskader.
Sprekkene i mykfugene mellom vegg og gulv bør utbedres.

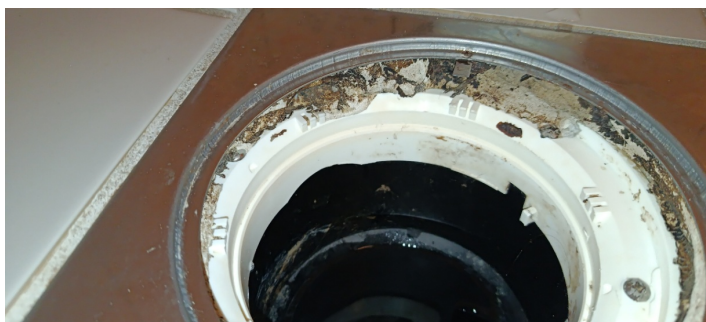
Sluk, membran og tettesjikt

- Mer enn halvparten av forventet brukstid er passert på membranløsningen.

Det bør innhentes dokumentasjon på utførelsen av membran og sluk.

Overvåk tilstanden jevnlig, da mer enn halvparten av forventet brukstid er passert. Konsekvensen av ukjent utførelse og alder er økt risiko for lekkasje og fuktskader i omkringliggende konstruksjoner.

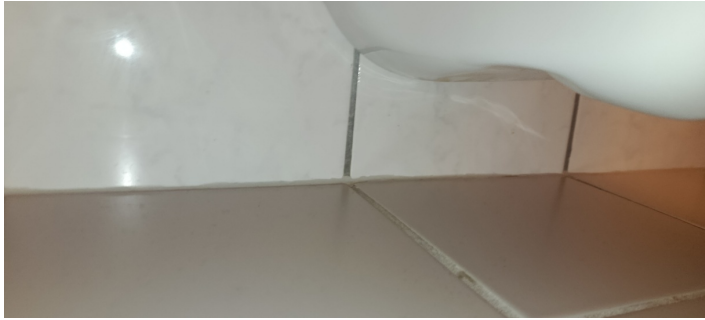
Sanitærutstyr og innredning

- Det er ikke påvist tilfredsstillende løsning for å synliggjøre lekkasje fra innebygget sisteer.

Det bør etableres en løsning som gjør det mulig å oppdage eventuelle lekkasjer fra den innebygde sisternen. Manglende synliggjøring av lekkasjer kan føre til skjulte vannskader og påfølgende kostnader for utbedring.

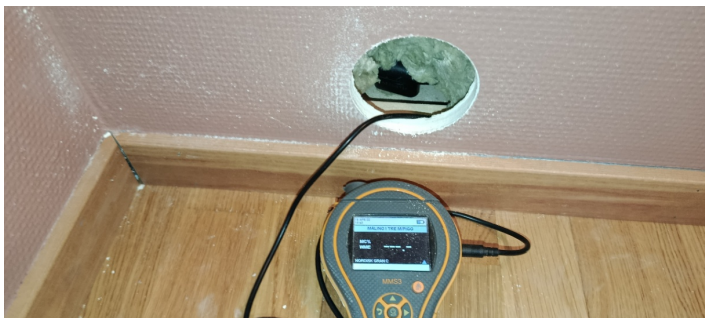
! TG 0 Tilliggende konstruksjoner våtrom

Hulltaking ble utført mot våtsone fra tilliggende soverom.
Det ble ikke registrert forhøyede fuktverdier, og måleresultatet ble ikke synlig på fuktmåleren. Dette vil si at trevirket inneholder mindre enn 8% fuktighet.
Generelt bør ikke fuktigheten i trevirket ligge høyere enn 15%.

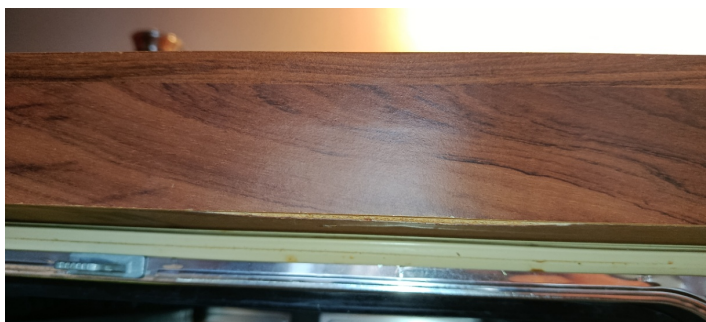
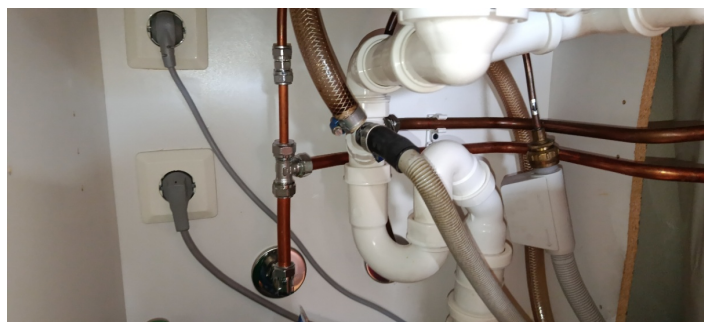
! TG 2 Overflater og innredning

Fuktsvell i benkeplaten over oppvaskmaskin.

Benkeplaten bør utbedres eller skiftes for å hindre videre fuktskader.

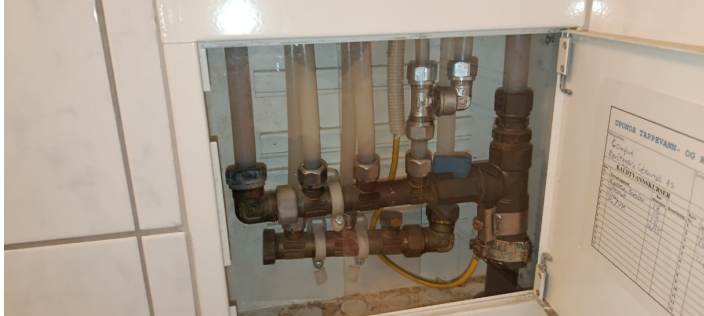
! TG 1 Vannledninger

Vannledninger av plast (rør i rør).
Hovedstoppekran plassert i rørskapet på badet.
Tilfredsstillende vannmengde/trykk ved samtidig tapping i kraner.
