# Tilstandsrapport

Boligbygg med flere boenheter

St. Hanshaugen 26 A, 2413 ELVERUM

Befaringsdato: 02.09.2025

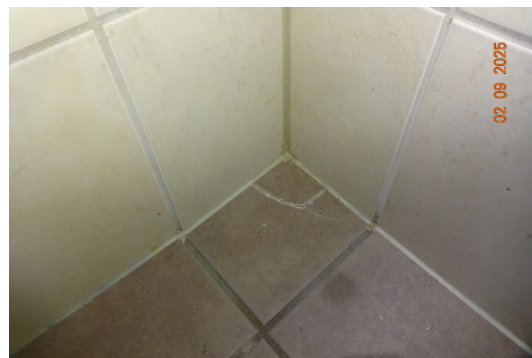
- Det er påvist avvik i fallforhold til sluk i forhold til krav i forskrift på byggetidspunktet.

Det er påvist sprekk i gulvflis i dusjonen.

- Til tross for avviket i fall/høydeforskjell til sluk, vil gulvet fortsatt kunne lede vann mot sluket, men med redusert effektivitet. Dette kan potensielt øke risikoen for vannansamling i enkelte områder av badet.

Kostnadsestimat gjelder utskifting av gulvflis.

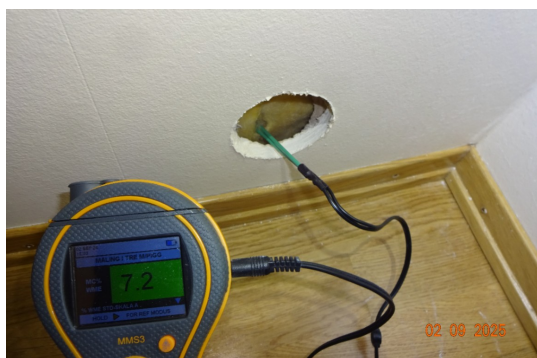
Hulltaking er foretatt nederst på delevegg mot våtsonen. Ved bruk av fuktmåler ble det ikke registrert unormale verdier.
