# Tilstandsrapport

Fritidsbolig

Soria-Moria 30, 3660 RJUKAN

Befaringsdato: 08.10.2024

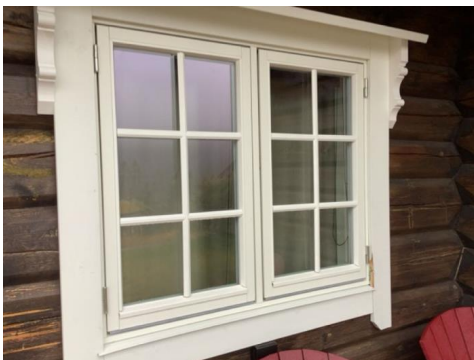
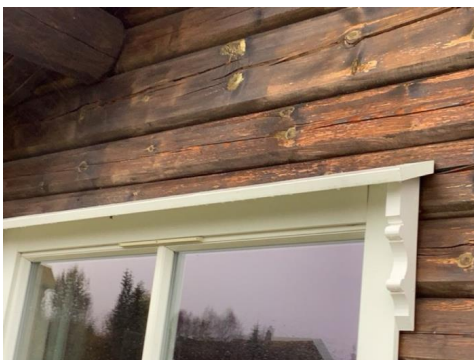
## ! TG 2 Vinduer

Bygningen har malte trevinduer med 2-lags glass.

- Det er påvist avvik rundt innsettingsdetaljer.

Det er ikke montert beslag på vannbrett over vindu, fare for fuktinnsig.

- Det bør gjøres tiltak for å lukke avviket.

Beslag bør monteres

**Kostnadsestimat: 10 000 - 50 000**

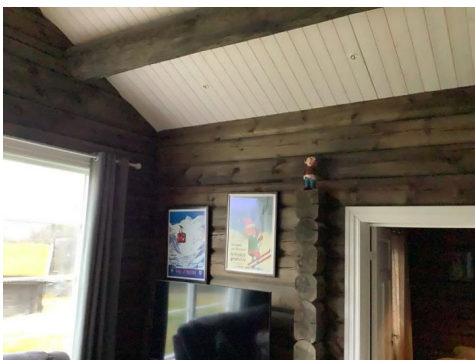
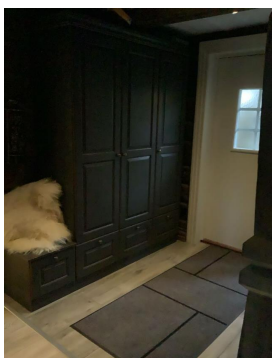
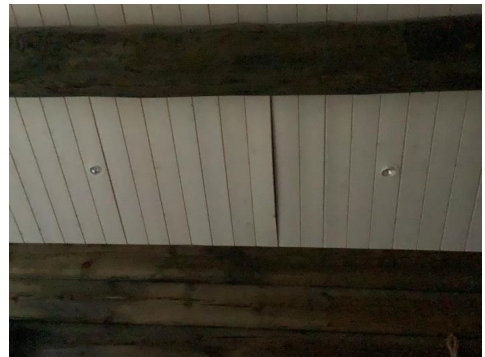
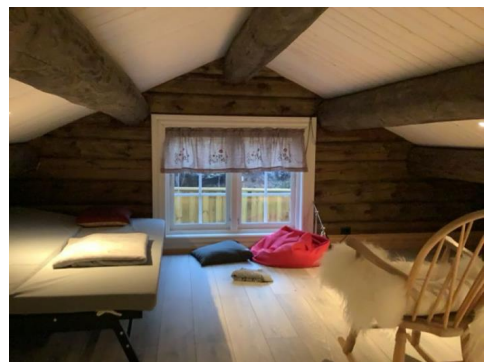
### ! TG 2 Overflater

Innvendig er det gulv av laminat og fliser.  
Veggene har tømmer.  
Innvendige tak har trepanel.

- Det er påvist skader på overflater.

Himling i stue har skader, not og fjær i panelet har gått ut.  
Himling i kjøkken har svak innfesting.

- Gjennomføre ytterligere undersøkelser og foreta utbedring av skade.

**Kostnadsestimat: 10 000 - 50 000**

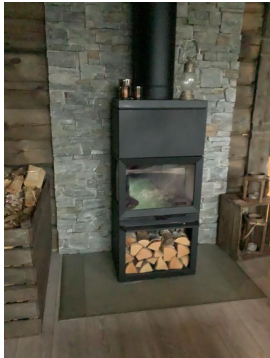
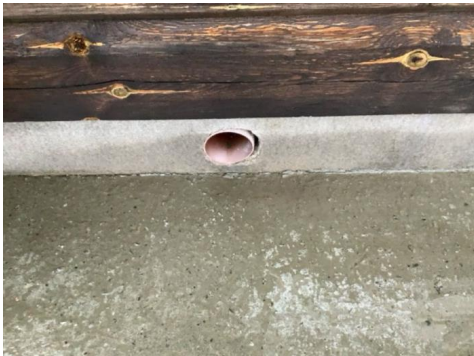
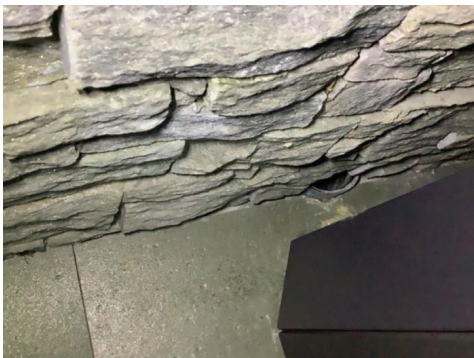
### ! TG 2 Pipe og ildsted

Boligen har isolert stålpip og vedovn.

- Det er avvik:

Tilkobling av ovn til friksluftrør må vurderes.  
Friskluftrør må sikres med rist.

**Kostnadsestimat: Under 10 000**

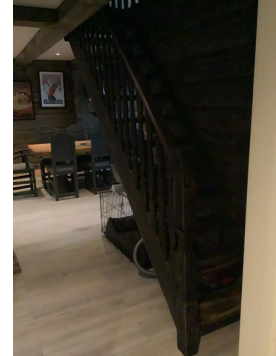
## ! TG 2 Innvendige trapper

Boligen har beiset tretrapp.

- Håndløper må monteres på vegg for å tilfredsstille krav på byggetidspunktet.

**Kostnadsestimat: Under 10 000**

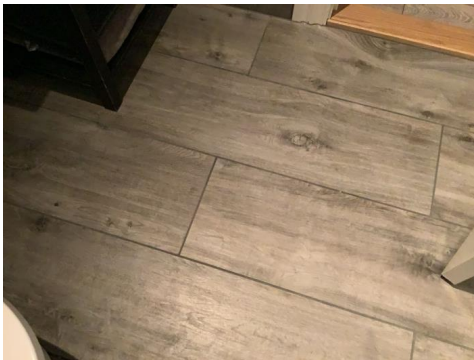
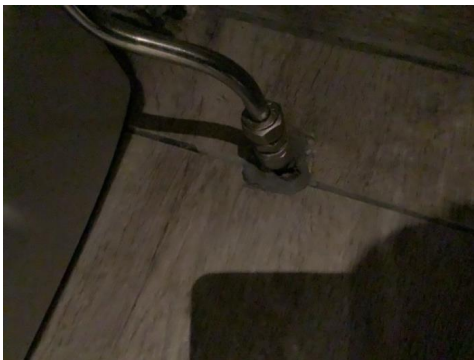
- Det er påvist avvik i krav til høydeforskjell/fall-løsning på våtrommet.

- Våtrommet fungerer med dette avviket.

Kostnadsestimat: Ingen umiddelbar kostnad

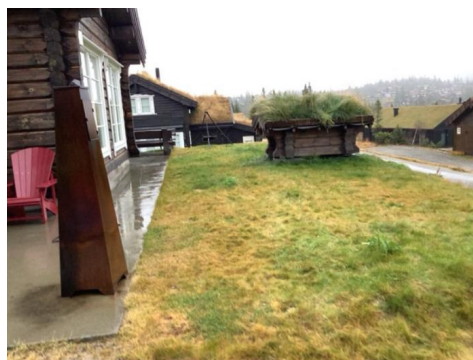
### ! TG 2 Terrengforhold

Terrenget er arrondert rundt bolig med gress.

- Ytterligere undersøkelser anbefales.
- Det må foretas terrengdrenering på eiendommen.

**Kostnadsestimat: 10 000 - 50 000**
