# Tilstandsrapport

📍 Løkkegangen 6, 0251 OSLO

# gnr. 209, bnr. 334

Oppdragsnr.: 22030-25064

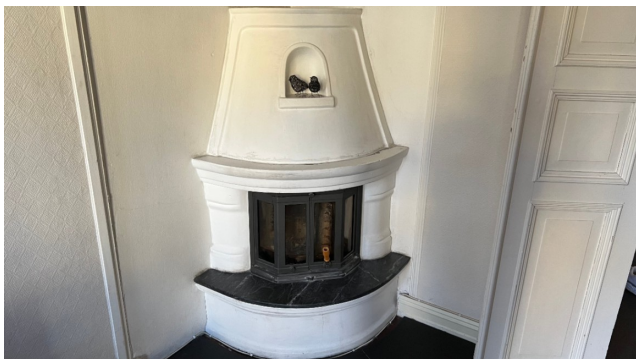
- Det er påvist sprekker og/eller riss i pipe.

- Det må foretas lokal utbedring.

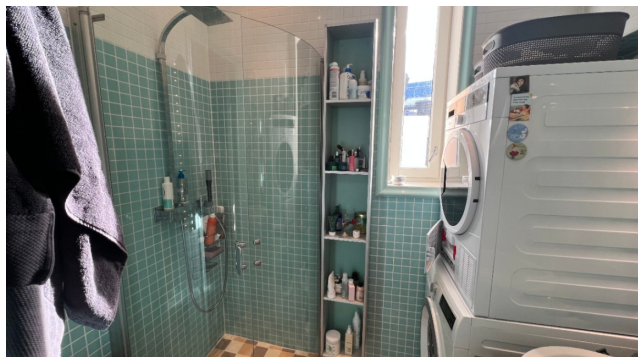
## 3. ETASJE > BAD

- Det er vindu/dør med ikke fuktbestandige materialer i våtsonen (ved vask, dusj, badekar, osv.), løsningen eller byggematerialet er uegnet
- Det er avvik:

Det er påvist mindre sprekker mellom list/himling.  
Tilstandsgrad er i tillegg satt ut fra bygningsdelenes og overflatenes alder samt underliggende konstruksjoner.

- Tiltak:
- Uegnede materialer må fuktbeskyttes/utskiftes.

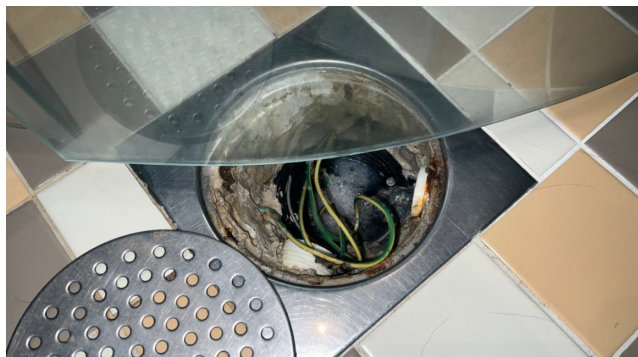
## 3. ETASJE > BAD

- Det er avvik:  
Dører i dusj er festet slik at de slår i innredning ved åpne/lukke.  
Det er registrert slitasje på speil.  
Fastmontert håndklevarmer er defekt.

- Tiltak:  
Tiltak av overnevnte må utføres for å lukke avviket.

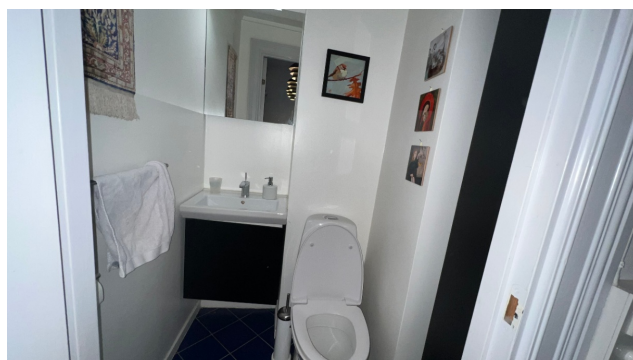
- Det er ikke behov for utbedringstiltak siden anlegget fungerer i dag, men ut ifra alder kan skader plutselig oppstå på eldre anlegg.
