# Tilstandsrapport

Boligbygg med flere boenheter

Hjeramoen 16D , 2072 DAL

Befaringsdato: 13.01.2026

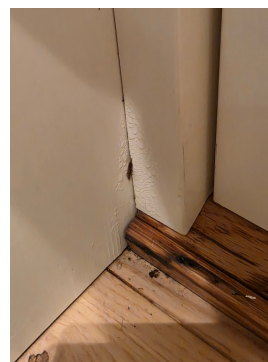
TG2 vurderes da det bemerkes kondensering og mørkere partier nedre del mot gulv, spesielt på inngangsdør men også terrassedør. Ved fuktsøk av overflate gulv nærmest dører indikeres noe forhøyede fuktverdier.

TG2 vurderes da det bemerkes kondensering og mørkere partier i nedre del mot gulv, spesielt ved inngangsdør og terrassedør. Ved fuktsøk av gulvoverflate nærmest dørene indikeres noe forhøyede fuktverdier. Forholdet er forenlig med fuktpåvirkning over tid.

Kondens og forhøyede fuktverdier kan utvikle seg til videre fuktbelastning i gulv og tilstøtende konstruksjoner. Forholdet gir økt risiko for nedbrytning av materialer og fuktrelaterte skader.

Forholdet må vurderes nærmere av fagkyndig. Det bør vurderes årsak til kondens og fuktpåvirkning, samt nødvendige tiltak for å redusere fuktbelastningen og hindre videre skadeutvikling.

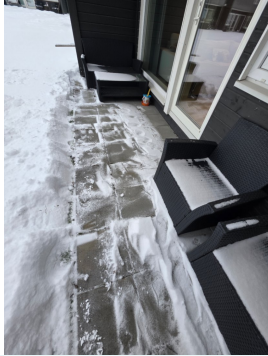
### TG 2 Balkonger, terrasser og rom under balkonger

TG2 vurderes da hellestein fremstår ujevn av de visuelt synlige overflater på befaringdag. Området er delvis tildekt av snø.

Forholdet må vurderes nærmere av fagkyndig når området er snøfritt.

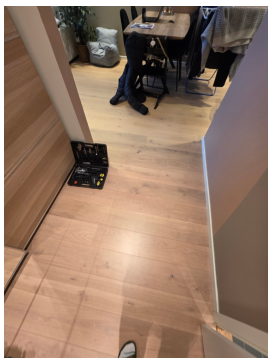
### TG 2 Overflater

TG2 vurderes da det er registrert knirk ved gange på laminatgulv. Stedvis er endeskjøter montert med for liten avstand, noe som ikke samsvarer med anbefalt utførelse. Det registreres mørkere partier med forhøyede fuktindikasjoner i gulvoverflaten i nærheten av ytterdører. Videre registreres en sprekk i veggoverflate ved terrassedør.

Knirk kan utvikle seg til videre deformasjon av gulvets skjøter. Forhøyede fuktindikasjoner gir økt risiko for nedbrytning av gulv og tilstøtende konstruksjoner.

Forholdet må vurderes nærmere av fagkyndig. Det bør undersøkes årsak til fuktindikasjoner og vurderes tiltak for å sikre korrekt montering og redusere risiko for videre skadeutvikling.

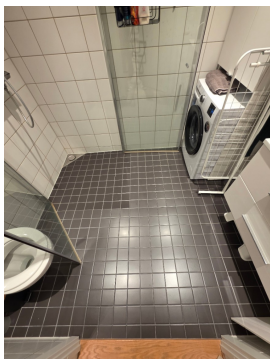
TG2 vurderes da det er ikke tilfredsstillende fallforhold på gulv mot sluk. Bemerket hulrom (bom) under en flis ved sluk. Høydeforskjell fra toppen av sluket til toppen av membranen ved dørterskelen er målt til 21mm.

- Det er påvist at noen fliser har bom (hulrom under).
- Det er påvist avvik i fallforhold til sluk i forhold til krav i forskrift på byggetidspunktet.
- Det er påvist avvik i krav til høydeforskjell/fall-løsning på våtrommet.

Forholdet må vurderes nærmere av fagkyndig. Det bør vurderes tiltak for å etablere tilfredsstillende fall mot sluk.

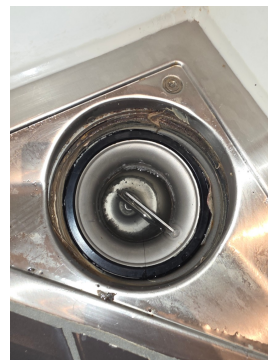
### TG 2 Sluk, membran og tettesjikt

Manglende dokumentasjon kan føre til at skjulte avvik i tettesjikt, fallforhold eller utførelse ikke er kjent. Forholdet gir økt risiko for at eventuelle feil først avdekkes ved skade eller senere inngrep.

Forholdet må vurderes nærmere av fagkyndig. Det bør vurderes ytterligere undersøkelser for å avklare konstruksjonens oppbygning og tilstand.

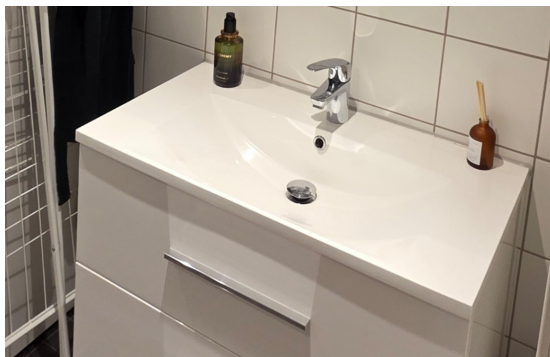
### TG 2 Sanitærutstyr og innredning

- Det er påvist riss/sprekker i utstyr på våtrommet.

TG2 vurderes da det bemerkes avskalling av overflate i fremkant av servant. Skaden er forenlig med alder og bruksslitasje.

Det bør vurderes reparasjon eller utskifting basert på skadeomfang og funksjon.

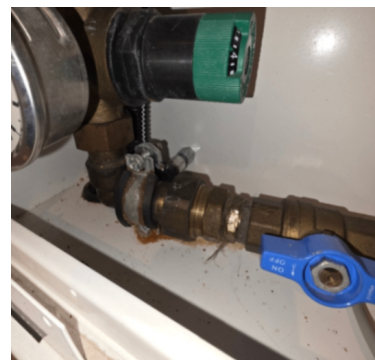
TG2 vurderes da det registreres rustdannelser i kobling i fordelerskap.

Rustdannelser i koblinger kan utvikle seg til svekket tetthet og gir økt risiko for lekkasje og vannskader.

Forholdet må vurderes nærmere av fagkyndig. Det bør foretas kontroll av koblinger og vurderes nødvendige tiltak for å sikre tett og funksjonell installasjon.
