# Tilstandsrapport

Boligbygg med flere boenheter

Sandsteinvegen 8 , 4104 JØRPELAND

Befaringsdato: 22.12.2025

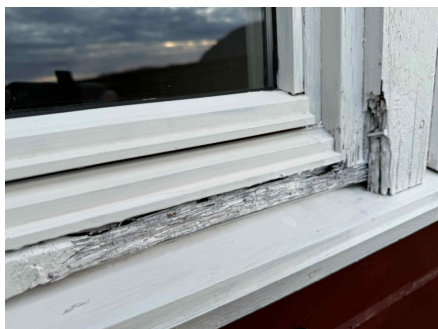
### TG 3 Vinduer

- Det er påvist vinduer med fukt/råteskader.
- Karmene i vinduer er slitte og det er sprekker i trevirket.

Det registreres råteskader i stuevinduer mot Sør og stedvis slittasje i vinduskarmer. Pga. manglende vedlikehold.

På bakgrunn av alder vil det være risiko for at vinduer er, eller vil punktere.

Anbefaler å bytte vinduer med råteskader og overfatebehandle slitte overflater, dette for å unngå råteskader.
