# Tilstandsrapport

Fritidsbolig

Nedre Sisselrotkampen 8 , 2848 SKREIA

Befaringsdato: 27.01.2026

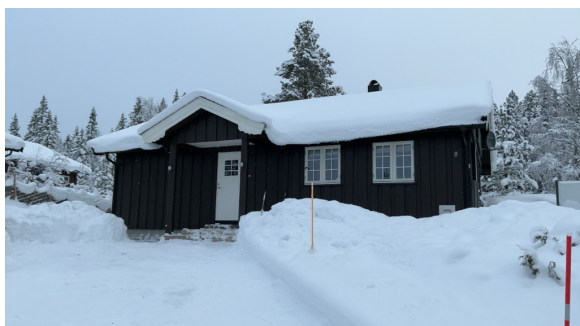
Taket er tekket med betongtakstein.

Tekking er besiktiget fra bakkenivå og vurdert ut fra alder. Pipebeslag og andre gjennomføringer i taktekking er ikke kontrollert, dette anbefales på generell basis undersøkt. Gjennomføringer i taktekking er svake punkt og risikoen for skader er høy. Tekkingen var på befaringsdagen dekket med snø, er derfor begrenset inspisert.

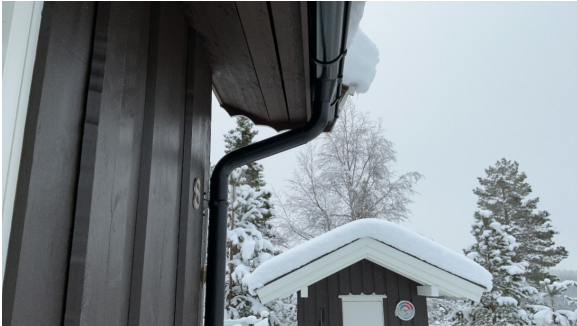
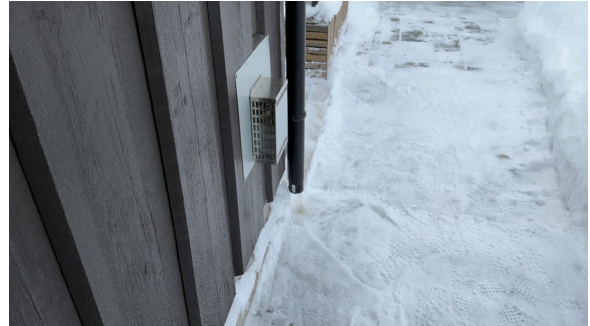
Det er ikke tilfredsstillende bortledning av vann fra taknedløp ved grunnmur.

- Det bør lages system for bortledning av vann fra taknedløp ved grunnmur.

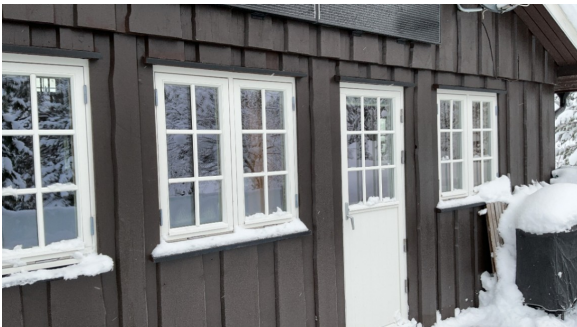
## TG 2 Veggkonstruksjon

Eksakt tilstand kan ikke kontrolleres uten bygningsmessige inngrep. Lufting av kledningen er ikke iht. dagens anbefalte løsning, men heller ikke dårligere enn normal løsning ved husets byggeår. Konstruksjonene er ikke skadedyr-sikker.

Ingen umiddelbare tiltak ansees som nødvendig, men det anbefales å følge med bygningsdelen.

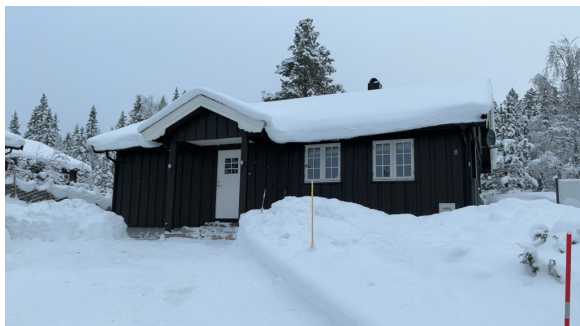
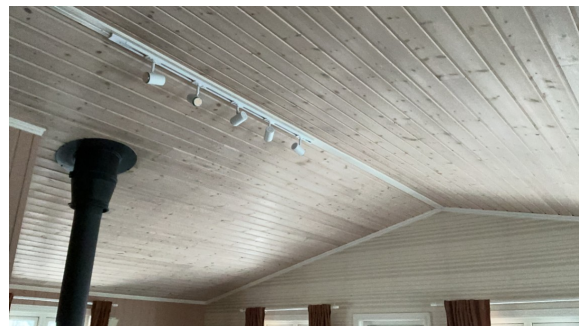
Konstruksjonen er dårligere enn dagens krav, men ikke dårligere enn hva som var normalt på oppføringstidspunktet.

## TG 2 Takkonstruksjon/Loft

Det er ikke nødvendig med umiddelbare tiltak, men det anbefales å følge med på konstruksjonene.

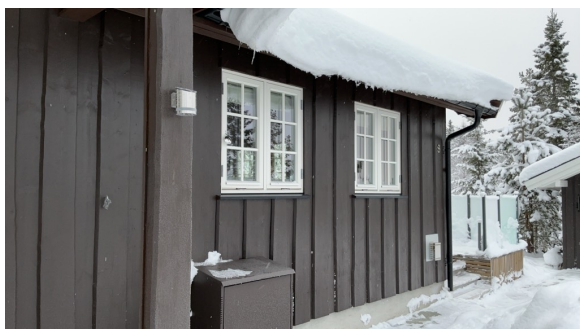
Et vindu har dugget på innsiden. Opplyst av eier.

## TG 2 Vinduer

Utskiftning/fornyng av vindu med innvendig kondens bør etter hvert påregnes.

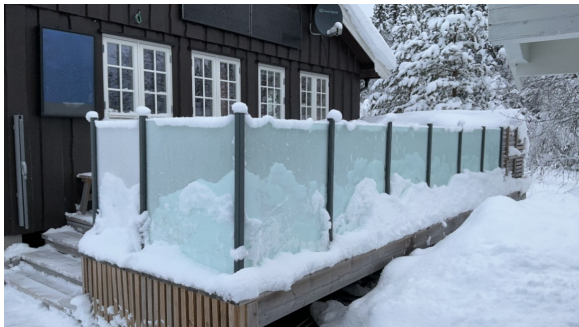
Balkonger/terrasse er snødekt og derfor ikke nærmere vurdert.

## TG IU Balkonger, terrasser og rom under balkonger

- Det bør foretas nærmere undersøkelser av balkong/terrasser når den er snøfri.

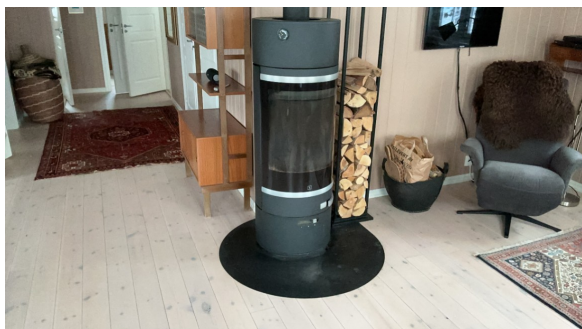
Det er sprekk i brannplate i ovn- dette opplyst i kontrollert av brann-og feiervesen som sier at det ikke er behov for utskiftninger.

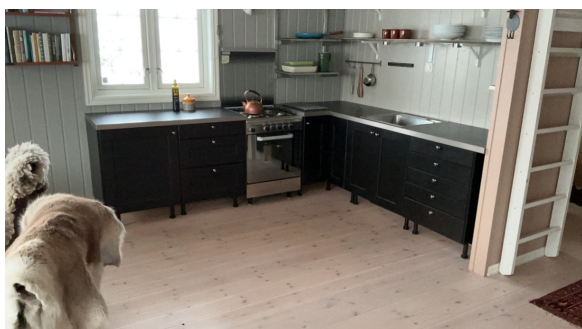
Det er ikke påvist noen form for ventilerings av kjøkkenrommet (lukket rom).  
Det er manglende forsert mekanisk avtrekk fra kokesone i kjøkkenet.

#### TG 3 Avtrekk

- Det bør om mulig etableres mekanisk avtrekk ut.

**Kostnadsestimat: Under 20 000**
