# Sandstuvegen 7 7350 BUVIKA

## Tilstandsrapport Eierskifte

Rapportdato: 19.1.2026 (Gyldig til 19.1.2027)

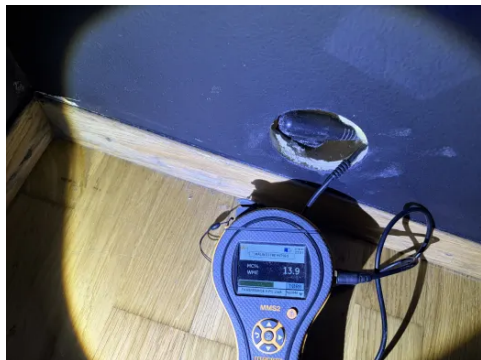
Soverom.

Det er foretatt hulltaking i nedre del av vegg på soverom/ vaskerom. Ved fuktmåling i treverk i forbindelse med hulltaking måles det et fuktinnhold som er under faregrensen for utvikling av skader.

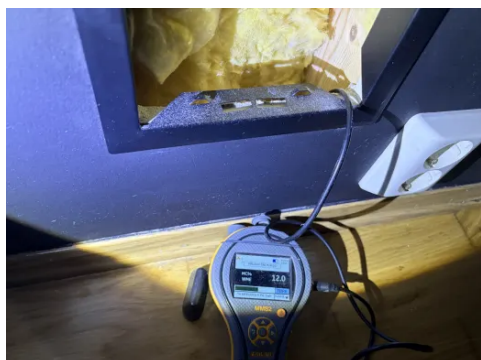
Soverom.

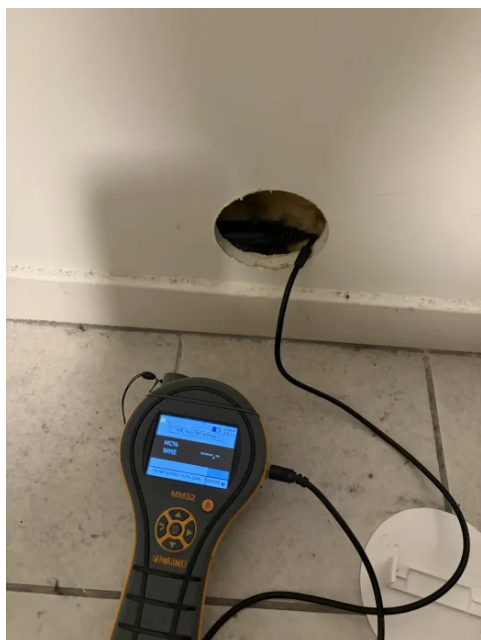
Vaskerom.

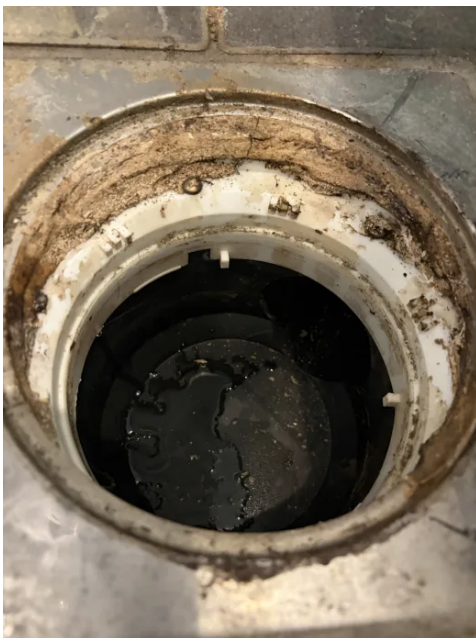
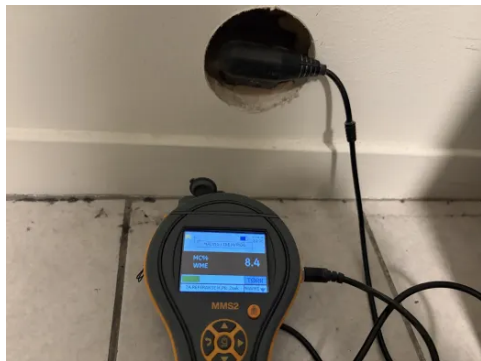
Gulvet har fall til sluk, men dette er mindre enn referansenivået. Det måles godt fall i dusjsonen og tilnærmet flatt utenfor dusjsonen.

Det anbefales å fortsatt benytte et dusjkabinett for å unngå ytterligere fuktbelastning fra fritt vann på gulv og vegger.

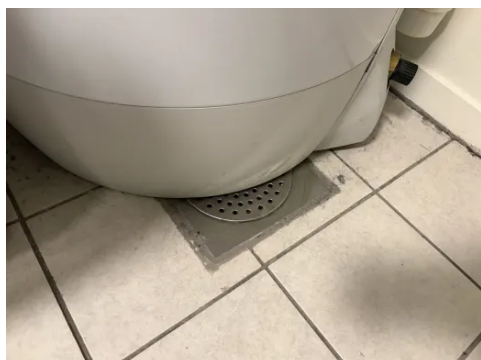
Vaskerommet er fra byggeåret og har flis på gulv og malt overflate på vegger. Malt overflate i himling. Gulvvarme. Utstyrt med opplegg for vaskemaskin, bereder, rørfordelingsskap og mekanisk avtrekk. Sluket ligger delvis til under bereder og det er ikke mulighet for kontroll.

Vaskerommet holder ikke dagens krav til våtrom, da med tanke på flatt gulv og bruk av fotlist i overgang vegg/ gulv. Forholdet vil likevel ikke medføre vesentlig risiko for skader. Dette grunnet at rommet ikke er tiltenkt regelmessig bruk av fritt vann på overflater. Vaskerommet vurderes til å utfylle sin funksjon, dagens bruk tatt i betraktning.

Det anbefales en forsiktig bruk og fritt vann på gulvet bør unngås.
