# Tilstandsrapport

Boligbygg med flere boenheter

Rosenvinges vei 14 , 1523 MOSS

Befaringsdato: 06.11.2025

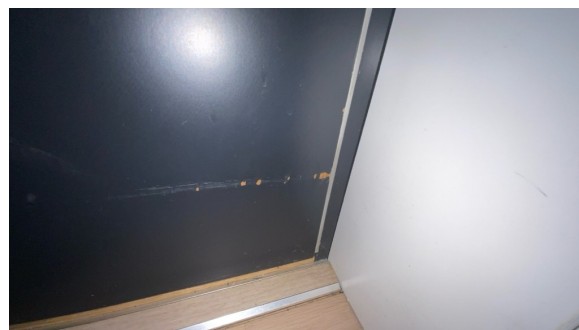
**Vurdering av avvik:**

- Det er avvik:

Justere dør, manglende tiltak vil utgjøre fare for at forholdet utvikler seg ytterligere.

Lokal utbedring av overflate dørblad.

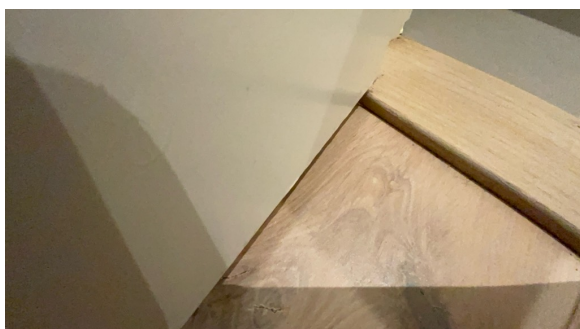
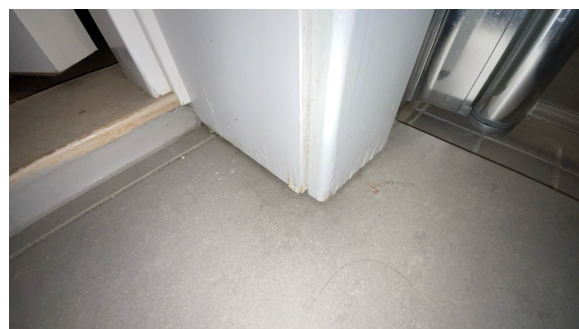
Noe slitasje foringer lister mot gulv badrom og nedre del toalett på dørblad.

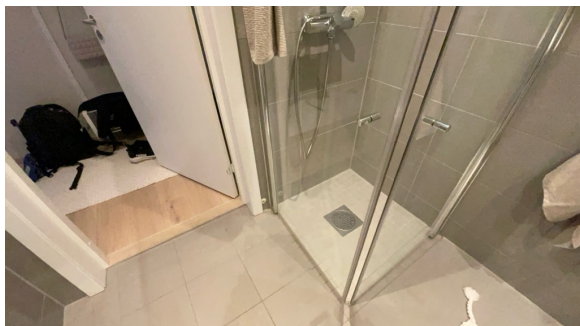
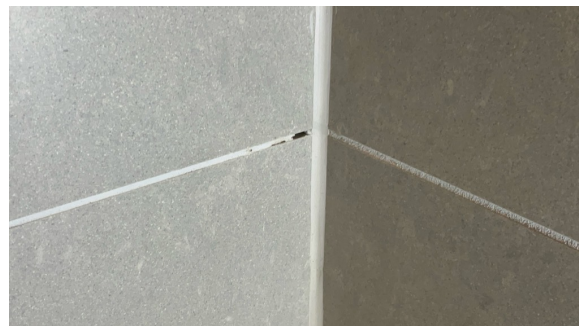
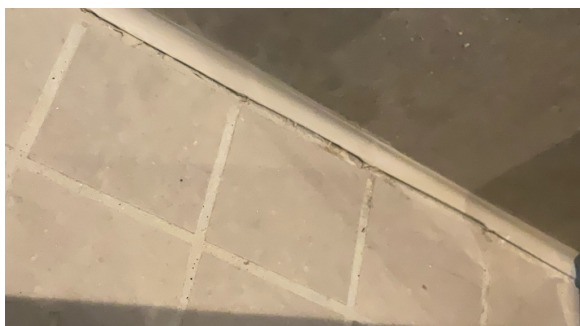
### TG 2 Overflater vegger og himling

- Det er vindu/dør med ikke fuktbestandige materialer i våtsonen (ved vask, dusj, badekar, osv.), løsningen eller byggematerialet er uegnet.

- Dersom det ikke gjøres tiltak, kan dette medføre oppfukning, oppsvelling og forringelse av materialer over tid og fuktskader på tilstøtende konstruksjoner.
- Uegnede materialer må fuktbeskyttes/utskiftes.

Lokal utbedring med utskiftning med fugemasse og silikon.

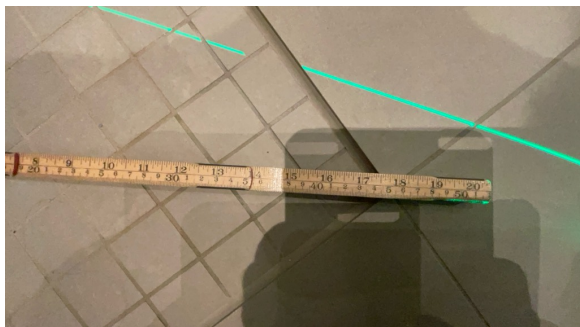
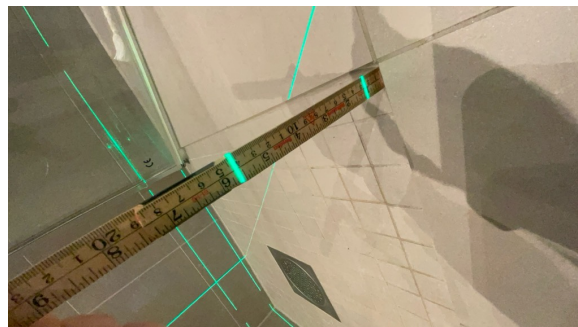
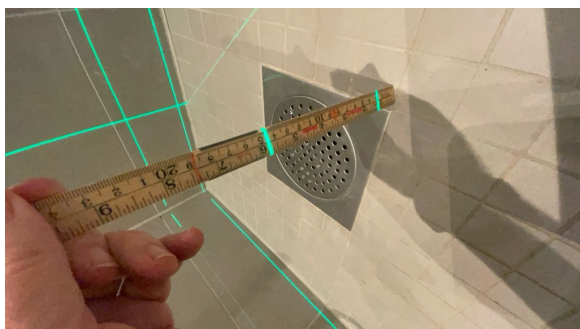
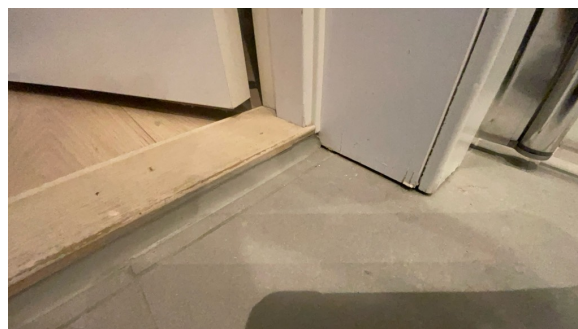
### TG 2 Overflater Gulv

- Det er mulighet for at det kan forekomme vannlekkasje på våtrommet hvor vann ikke vil gå til sluk.
- Det er påvist at noen fliser har bom (hulrom under).
- Det er påvist avvik i fallforhold til sluk i forhold til krav i forskrift på byggetidspunktet.

- Dersom tiltaket ikke utføres, kan dette over tid føre til at flisene løsner eller sprekker, spesielt ved belastning eller bevegelser i konstruksjonen.
- Eventuelt lekkasjevann fra utstyr utenfor dusjsone vil ikke ha en naturlig vei til sluket. Dette kan føre til at vann samler seg på gulvet og potensielt renner ut av rommet eller trenger inn i konstruksjonen.
- Gjennomføre ytterligere undersøkelser og foreta utbedring av skade.

Manglende fall på gulv i dusj er innenfor toleransekravet, gulv har svakt fall.

Det bør utføres undersøkelser på avslutning av tettesjikt ved dør, da det kan være fare for lekkasje ut av rommet i en lekkasjesituasjon. Om membran ikke går i en høyde 25 mm over topp slukrist ved dør, må det utføres lokale utbedringer ved dør.

Lokale utbedringer med bom på fliser, i forbindelse med et slikt arbeid kan det avdekkes skjulte mangler som sprekker i konstruksjonen eller man kan utføre arbeid som skader membran/tettesjikt.

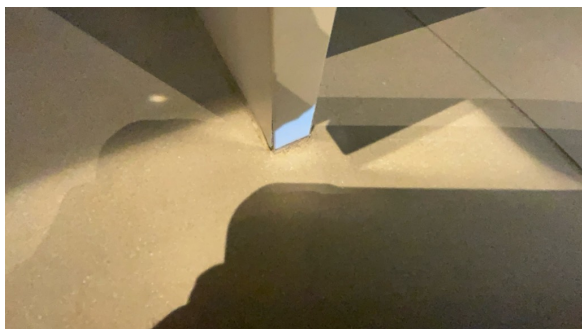
### TG 2 Sanitærutstyr og innredning

- Det er påvist skader på innredning.

Noe fuktsvelling på materialer som er ført ned til gulv. Denne type løsninger med materialer ned til gulv er utsatt for fuktskader.

- Lokal utbedring må utføres.

Forholdet vil utvikles videre, retting må utføres med utskiftning.

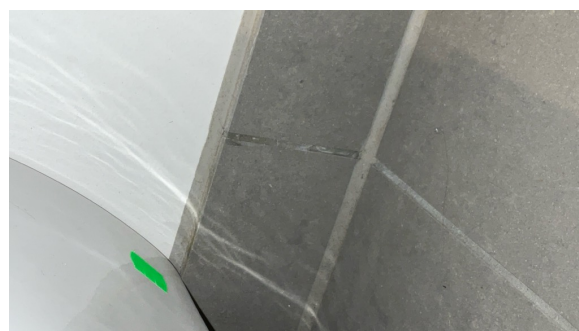
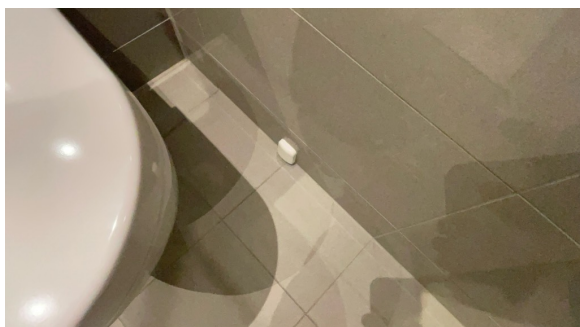
## Vurdering av avvik:

- Det er avvik:

Det må utføres ytterligere undersøkelser av konstruksjonen. Forholdet vil utvikles videre og vil kunne føre til at konstruksjonen må åpnes og forsterkes.

Ytterligere undersøkelser anbefales gjelder avrenning fra toalett.

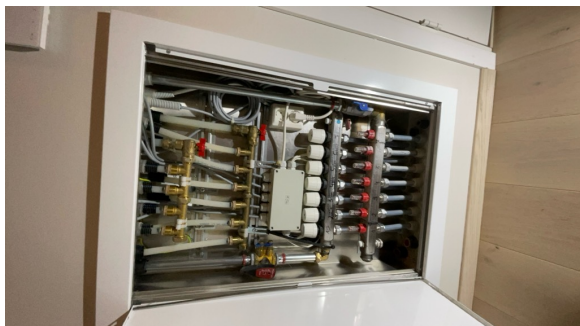
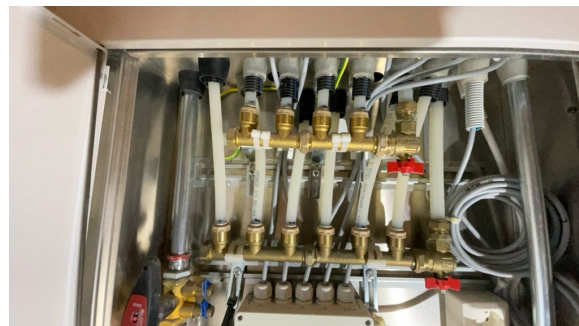
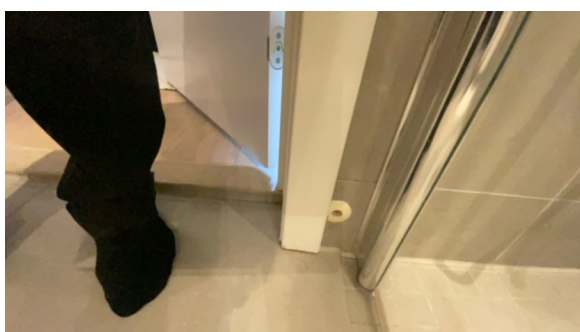
## Vurdering av avvik:

- Det er avvik:

Montere sprutdeksel, fare for lekkasje ut av skapet i en lekkasjesituasjon.

Merke kurser, utføres av utførende rørlegger.
