Tilstandsrapport

Boligbygg med flere boenheter

Gruegata 18 A, 0652 OSLO

Befaringsdato: 12.03.2025

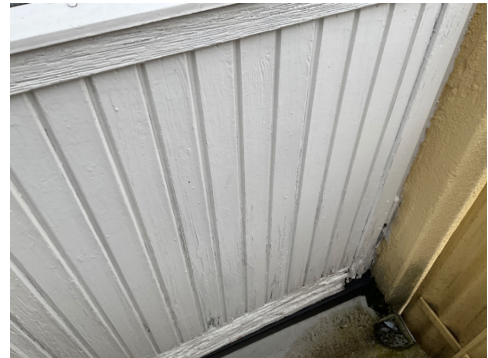
TG 3 Dører

Bygningen har malt balkongdør i tre.

- Det er påvist dør(er) med fukt/råteskader.
- Karmene i dører er værslitte utvendig og det er sprekker i trevirket.

- Det må påregnes noe vedlikehold og at enkelte dører må skiftes ut.
- Lokal utbedring/utskifting av fukt/råteskadet treverk.

- Døren(e) står foran utskifting.

Kostnadsestimat: 10 000 - 50 000

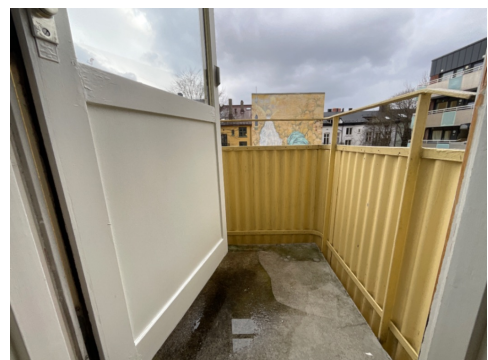
TG 2 Balkonger, terrasser og rom under balkonger

Balkong med støpt dekke

- Åpninger i rekkverk er ikke i henhold til krav i dagens forskrifter.
- Rekkverket er for lavt i forhold til dagens krav til rekkverkshøyder.

- Det er ikke krav om utbedring av rekkverkshøyde opp til dagens forskriftskrav.
- Det er ikke krav om utbedring av åpninger i rekkverk til dagens forskriftskrav.

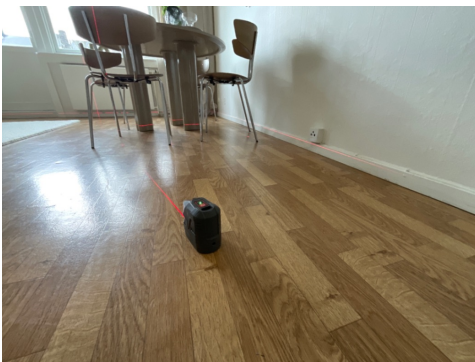
- Målt høydeforskjell på mellom 10 - 20 mm innenfor en lengde på 2 meter. Tilstandsgrad 2 gis med bakgrunn i standardens krav til godkjente måleavvik.

Nivellering stue, avvik ca. 10-20 mm

- For å få tilstandsgrad 0 eller 1 må høydeforskjeller rettes opp. Ytterligere undersøkelser må foretas for å få kartlagt omfanget for utbedring.

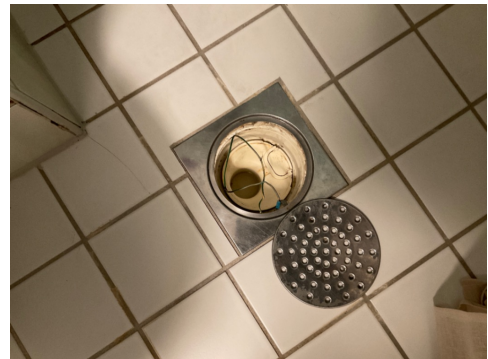
Gulv membran og sluk er ikke fornyet. Sluket er et eldre sluk med ukjent byggeår og det kan være i slike sluk ikke tett overgang mellom tettesjikt (membran) og sluk. Når vann stiger i sluket, for eksempel ved lekkasje eller manglende rengjøring, vil vann kunne komme inn i konstruksjoner og det vil kunne oppstå fuktskader. Da hverken membran eller sluk er fornyet, vurderes badets alder samlet ut fra byggeår. Badet oppfyller ikke funksjonskravet i teknisk forskrift om tettesjikt, både på grunn av tettesjiktets (membranens) alder og på grunn av manglende tett overgang i sluk. Dusjing i badekar kan ikke erstatte funksjonskravet tekniske forskrift om at et bad må være laget slik at det ikke oppstår fuktskader på bakenforliggende konstruksjoner. Tettesjikt og sluk må tåle bruksvann, lekkasjevann og

Sprekker i fliser, løs fug, noe bom/hullyd, usikre gjennomføringer mm.

Eldre plastsluk, sluk forlengelse, ukjent løsning

Med bakgrunn i at badet er av eldre dato og har sluk og membran fra ukjent byggeår må badet påregnes oppgradert innen kort tid, dette med bakgrunn i at eldre sluk med og uten klemring erfaringsmessig er mere utsatt for lekkasjer i overgang membran til sluk i tillegg til at sluken og membranen i seg selv er over forventet levealder.

- Våtrommet må totalrenoveres. Alle forhold med tettesjikt, våtsone, sluk m.m. må dokumenteres.

Kostnadsestimat: 100 000 - 300 000

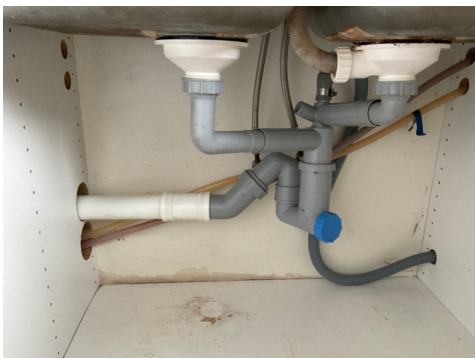
- Det er påvist at eventuelt lekkasjevann fra rør i rør system ikke ledes til sluk eller annen kompensierende løsning.
- Mer enn halvparten av forventet brukstid er passert på innvendige vannledninger.

- Tidspunkt for utskiftning av vannledninger nærmer seg.
- I forbindelse med oppgradering av våtrom vil det være naturlig med utskiftning av rør.

Kostnadsestimat: Under 10 000

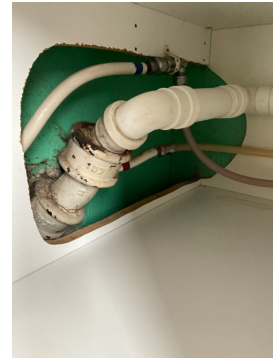
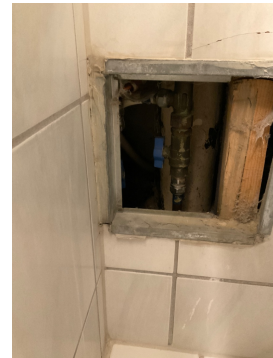
! TG 2 Vannledninger - 2

Innvendige vannledninger er av kobber med plastkappe.

- I forbindelse med oppgradering av våtrom vil det være naturlig med utskiftning av rør.

Kostnadsestimat: Under 10 000

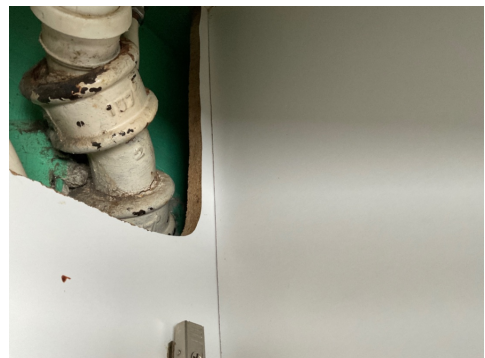
! TG 2 Avløpsrør

Det er avløpsrør av støpejern.

- I forbindelse med oppgradering av våtrom vil det være naturlig med utskiftning av rør.
- Tidspunkt for utskiftning av avløpsrør nærmer seg.

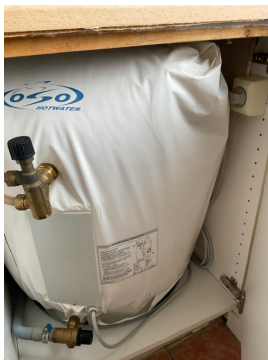
! TG 2 Varmtvannstank

Varmtvannstanken er på ca. 120 liter.

- Det bør etableres tilfredsstillende el-tilkobling etter gjeldende forskrift.
