Tilstandsrapport

Hytte

Vekvesenget 49, 7340 OPPDAL

Befaringsdato: 15.04.2026

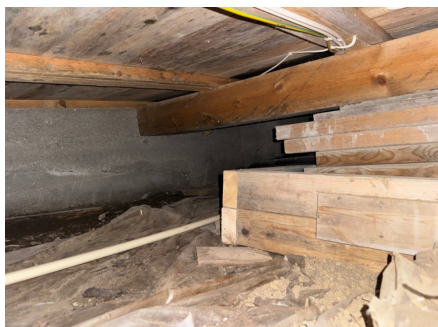
TG 3 Etasjeskille/gulv mot grunn

- Målt høydeforskjell på over 30 mm gjennom hele rommet. Tilstandsgrad 3 gis med bakgrunn i standardens krav til godkjente måleavvik.

TG3 er satt med bakgrunn i målt skjevhet i etasjeskiller.

- For å få tilstandsgrad 0 eller 1 må høydeforskjeller rettes opp. Det vil imidlertid sjelden være økonomisk rasjonelt som et enkeltstående tiltak i en bolig som dette. Dersom boligen en gang skal renoveres, kan man vurdere slike tiltak.

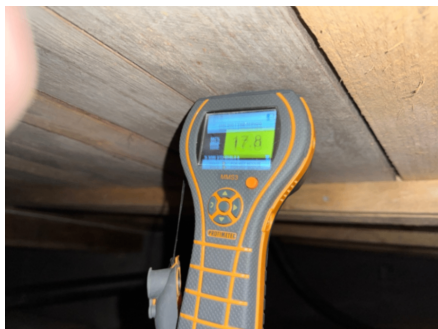
TG 2 Kryp Kjeller

- Det er ikke adgang til deler av krypkjelleren. Kryp kjeller er kun vurdert i tilgjengelige deler. Kryp kjeller regnes for å være en risikokonstruksjon som er utsatt for fukt- og råteskader i bunnsvill, trebjelkelaget og andre tilstøtende konstruksjoner, på grunn av fuktighet fra grunnen og kondensering ved temperaturforskjeller. Selv om det ikke er avdekket tegn på skader, betyr ikke dette nødvendigvis at det ikke foreligger skader i eller i forbindelse med krypkjelleren.
- Det er stedvis påvist fuktnivå som tilsier at konstruksjonen kan ha fuktskader.

- Vær oppmerksom på denne risikoen, overvåk tilstanden og undersøk dette nærmere, helst med hjelp av en fagkyndig.
