# Tilstandsrapport

Tittutveien 23, 1850 MYSEN

Befaringsdato: 22.08.2025

Autorisert foretak: Moen Takst AS

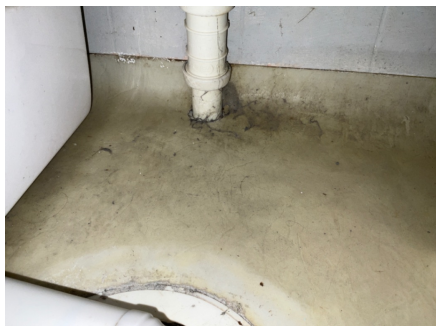
- Badet kan fortsatt brukes med et tett dusjkabinett, men det er ingen garantier for fuktsikkerhet ved lekkasjer. For å lukke avviket må våtrommet renoveres med riktig tettesjikt og utførelse. Uten tiltak er det risiko for lekkasjer og fuktskader som kan påvirke tilstøtende konstruksjoner. Jevnlig rensing av sluket er viktig. Feil i tetting rundt sluket er den største årsaken til lekkasjer fra bad. Det er derfor viktig at ikke vannet blir stående over vannlåsen i sluket.

**Kostnadsestimat: 100 000 - 300 000**

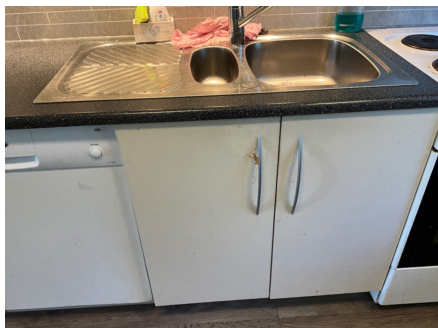
- Det er påvist skader på overflater/kjøkkeninnredning utover normal slitasjegrad.
- Det er påvist skader på overflater og kjøkkeninnredning som overstiger normal slitasjegrad, noe som indikerer høyere belastning eller manglende vedlikehold.
- Kjøkkeninnredningen har slitasje og skader, men fungerer fortsatt. På sikt kan utskifting av enkelte deler bli nødvendig for å opprettholde funksjon. Uten tiltak kan slitasjen forverres og påvirke både funksjon og utseende.
