# Tilstandsrapport

Enebolig

Nyvegen 5 A, 2312 OTTESTAD

Befaringsdato: 24.02.2025

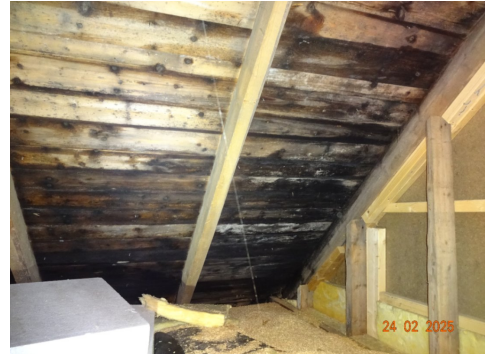
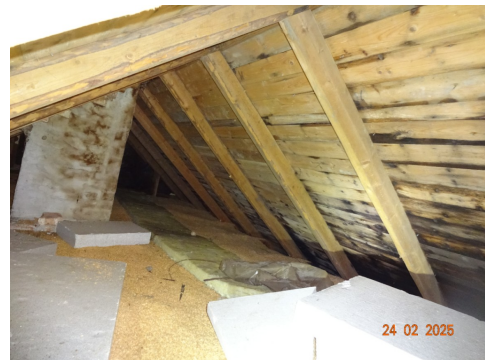
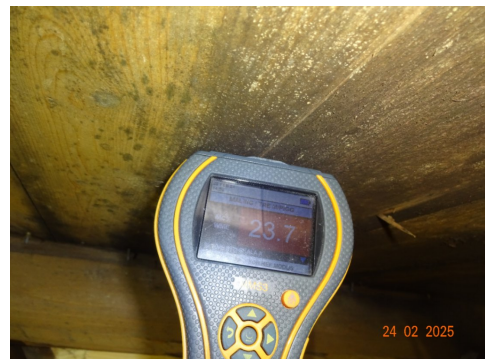
- Det er begrenset/dårlig ventilering av takkonstruksjonen.
- Det er påvist andre avvik:

Det er påvist fuktmerker/svertesopp og muggsopp i undertak.

Ved bruk av fuktmåler i undertak ble det registrert forhøyede verdier. Vepsebol på loft.

Må påregne reparasjoner av undertak. Anbefaler ytterligere undersøkelser av taktekking.

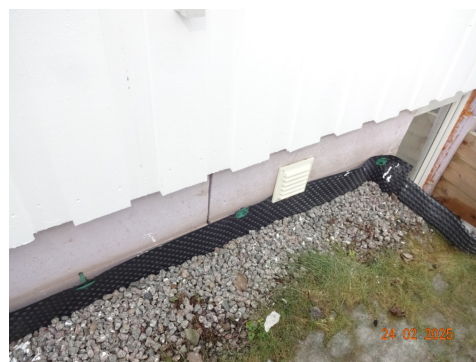
Fare for fukt i mellom kjelleryttervegg/isolasjon og grunnmursplast.

Montere toplist.

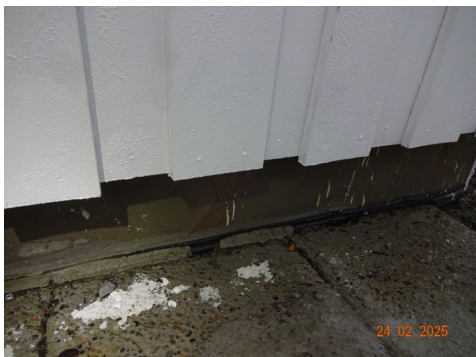
Stedvis fall på terreng mot bygning, dette er avvik fra dagens krav.  
Anbefalt fall på terreng er 1:50 fra grunnmur.  
Regnvann og smeltevann må ikke renne inn mot bygningen.

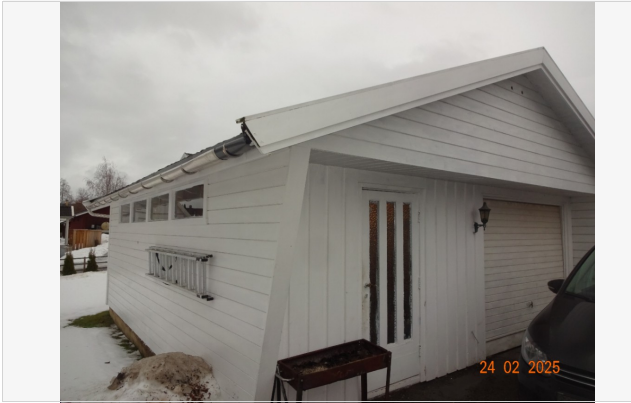
Det er påvist råteskader i panelender og i taksperrer.
