Leilighet i sameie  
Bulls gate 3  
3210 TØNSBERG

**Boligens tekniske tilstand:**

**OM EIERSKIFTERAPPORT™**

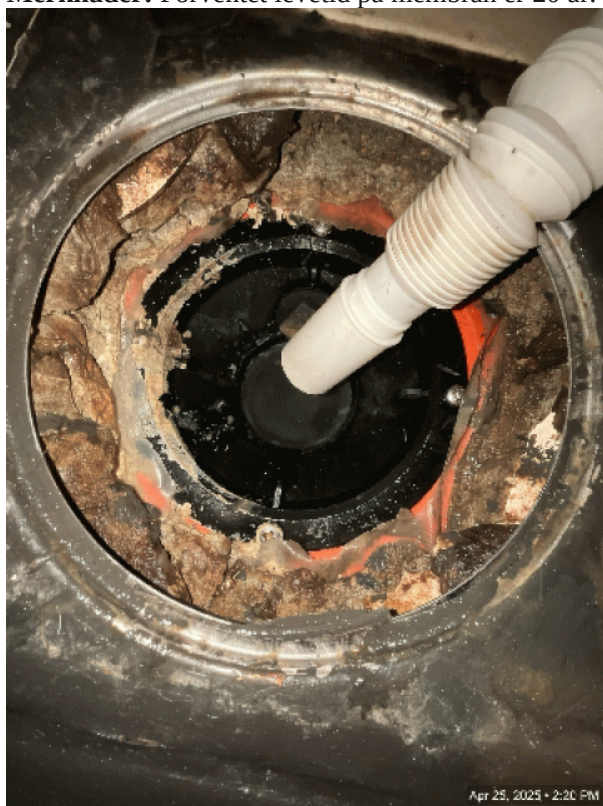
Sluk plassert under dusjkabinett. Det er tilgang uten å flytte kabinettet.

Sluket er av eldre type av plast. hjemmelshaver opplyser at det ikke finnes noen opplysninger om membran. Det opplyses også at det er varmekabel men denne virker ikke.

En mulig oppbygging av gulv ut fra det som er synlig rundt sluk, kan være: Sveisemembran - plasfolie - påstøp - og flis. Dette kan ikke undersøkes og bekreftes uten destruktive inngrep som demontering av fliser siden membranen ligger skjult i konstruksjonen

TG2 vurderes ved at membran er ukjent og antas nådd forventet levetid
