# Tilstandsrapport

Rekkehus

Bondibråten 77 , 1387 ASKER

Befaringsdato: 24.02.2026

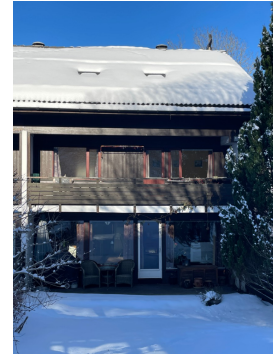
Taktekkingen er av betongtakstein. Taket er besiktiget fra bakkenivå. Siden taket (takkonstruksjon, taktekking og skorstein) kun er observert fra bakkenivå, er vurderingen begrenset av dette. Det er ikke sikkerhetsmessig forsvarlig å bevege seg ut på taket eller observere fra stige grunnet høyde og is/snø. Selv om det ikke er avdekket skader under befaringen, betyr ikke dette at det ikke foreligger skader som en besiktigelse på taket kan avdekke. Vær oppmerksom på denne risikoen. En undersøkelse av taket kan utføres av en fagperson under tilstrekkelige sikkerhetsforhold. Undertakspapp har en forventet levetid på 30 år.

Det anbefales å få gjennomført en grundigere inspeksjon av taket og undertaket av fagperson når forholdene tillater det, for å avdekke eventuelle skjulte skader.

Konsekvensen av manglende kontroll er at skader eller svakheter kan forbli uoppdaget, noe som kan føre til vannlekkasjer og følgeskader på bygningen.

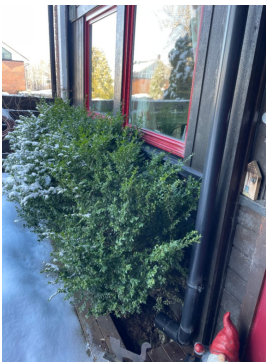
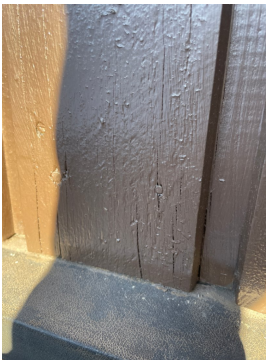
-Kledningen er montert etter datidens byggeskikk, hvor kravene til luftespalte og musebånd avviker fra dagens regler.

-Kledningen er enkelte steder montert lavere mot terreng enn anbefalt. Dette medfører økt risiko for fukt- og råteskader på grunn av vannsprut, kapillært fuktoptak i treverket og dårlig uttørking. Dette kan resultere i at maling sprekker og at kledningen råtner, spesielt ved stående bord med eksponert endevend.

-Anbefalt avstand mellom kledning og terreng er minimum 30 cm for å redusere risikoen for slike skader. I områder med liten fare for vannsprut kan avstanden reduseres til 10 cm, men 30 cm anbefales for å sikre lengst mulig levetid på kledningen.

-Stedvise tørkesprekker og værslitasje, samt manglende klaring mellom beslag og kledningsbord er registrert.

Manglende avstand og utilstrekkelig lufting øker risikoen for fukt- og råteskader, oppsprekking av maling og redusert levetid på kledningen, spesielt ved eksponert endevend.

Vegetasjon inntil vegg bør fjernes for å redusere fuktbelastning og risiko for skader.

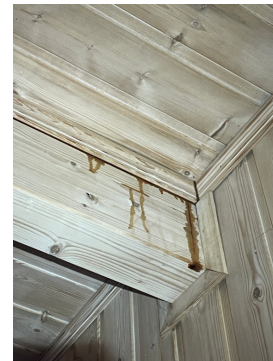
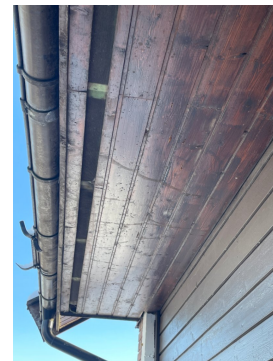
- Sorte rennemerker er observert i himling på loft mot gavlvegg. Det er mulig at dette skyldes sverting og avrenning fra pipe. For å avdekke årsak og eventuelt skadeomfang må konstruksjonen åpnes for nærmere undersøkelse.

- Hull i insektnett i raft er registrert.

Konstruksjonen bør åpnes for nærmere undersøkelse for å avdekke årsak til sorte rennemerker og eventuelt skadeomfang. Dersom dette ikke gjøres, kan det være risiko for skjulte skader, noe som kan medføre redusert levetid og økte utbedringskostnader.

Hull i insektnett i raft bør utbedres for å hindre at insekter og smådyr får tilgang til takkonstruksjonen, noe som kan føre til ytterligere skader eller redusert funksjon på sikt.

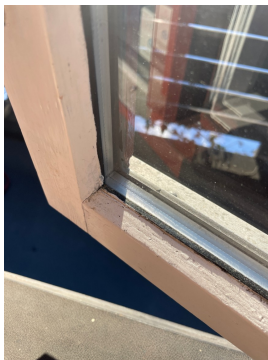
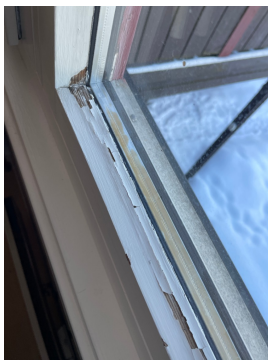
Generell elde på pakninger kan medføre trekk og varmetap. Eldre fuktmerker er observert i utforing til takvinduer.

Pakninger bør kontrolleres og eventuelt byttes ved behov, da eldre pakninger kan medføre trekk og svekket isolasjonsevne.

Eldre fuktmerker i utforing til takvinduer bør følges opp for å unngå risiko for videre fuktskader, selv om dette trolig stammer fra tidligere lekkasje før utskifting av takvinduer.

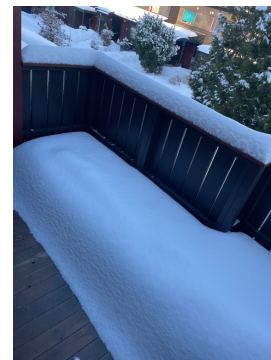
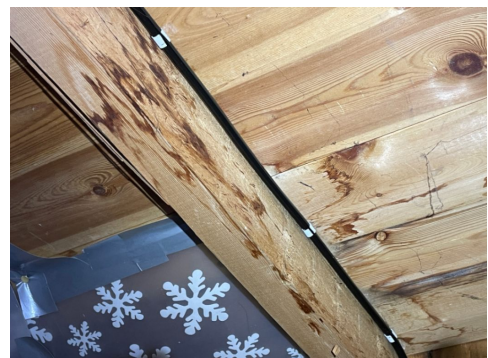
Det er registrert underdimensjonerte bjelker til verandaen, med dimensjon 2x4" over et spenn på 2,2 meter. I tillegg er det benyttet søyle i 2x4". Det er tegn til eldre fuktskjolder i bjelke på innsiden i boden. Overflatene var delvis snødekt ved befaring.

Videre bør det utføres nærmere undersøkelser av fuktskjolder i bjelken for å avdekke eventuelle skader og behov for utbedring.

Manglende tiltak kan føre til redusert konstruksjonssikkerhet, økt risiko for skader på bygget og fare for personsikkerheten.

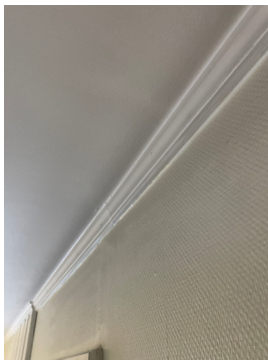
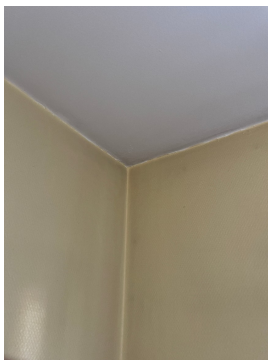
Heksesot, også kalt kjemisk sverting, fremstår som sotaktige, fete og klebrige flekker. Misfargingen skyldes en kjemisk reaksjon mellom avdamping fra kjemiske forbindelser i bygningsmaterialer (som lim, lakk og maling) og fine sotpartikler i luften. Dette dannes i luften og legger seg på ulike overflater, for eksempel inne i skap, i dørsprekker, på vegger, i tak og på vindusruter.

Heksesot kan være plagsomt og skjemmende, men det regnes ikke som farlig og er ikke ansett som bygningskade. (Norsk hussopp forsikring. <https://hussoppen.no/skadevoldere/heksesot/>)

Overflater bør rengjøres grundig for å fjerne heksesot/støvkondens, og årsaken til sverting må identifiseres og utbedres for å forhindre gjentakelse.

Dersom tiltak ikke gjennomføres, kan det føre til vedvarende misfarging, dårlig innemiljø og mulig skade på overflater.

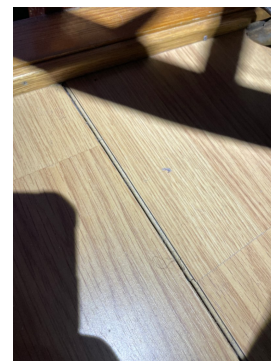
Det er registrert sprekke mellom laminatgulv som er lagt på reposit.

Sprekk mellom laminatgulv på repos bør utbedres for å hindre ytterligere skadeutvikling og redusere risiko for fuktinntrengning eller oppflising, som kan føre til økt slitasje og behov for mer omfattende reparasjoner på sikt.

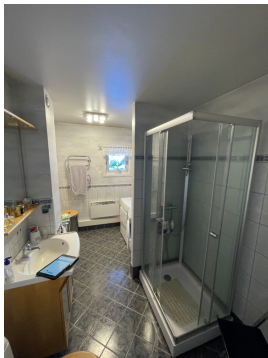
Manglende dokumentasjon og ukjent utførelsesår medfører usikkerhet om kvalitet og levetid, samt økt risiko for skjulte feil og fuktskader.

Oppgradering av våtrommet bør vurderes for å sikre at det tåler normal bruk etter dagens krav og for å redusere risikoen for fremtidige skader.

**Kostnadsestimat: 200 000 - 500 000**

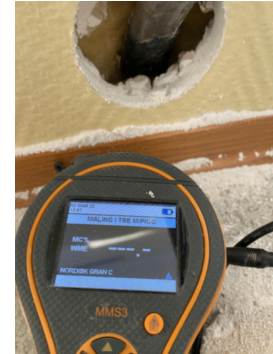
Hulltaking er foretatt uten å påvise unormale forhold. Hulltaking er foretatt i tilstøtende vegg fra soverom mot dusjsone. (kabinett)

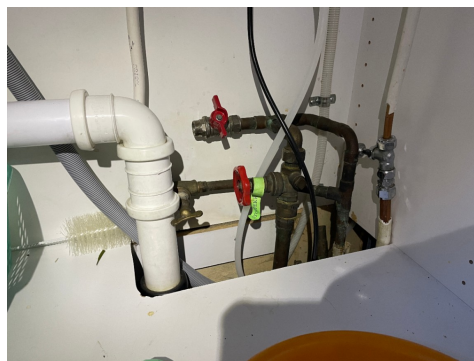
Innvendige vannledninger er av kobber med plastkappe. Stoppekran av eldre dato er montert i benkeskap på kjøkken. Denne er ikke testet, da eldre kraner kan ha økt risiko for lekkasjer. Undertegnede har ikke verktøy for å stanse vannet dersom lekkasje skulle oppstå.

Det anbefales å få utført en grundigere kontroll av innvendige vannledninger og stoppekran av autorisert rørlegger, samt vurdere utskiftning grunnet alder.

Konsekvensen av å ikke gjennomføre tiltak er økt risiko for lekkasjer og følgeskader på bygningskonstruksjoner, da levetiden for rørene nærmer seg slutten.

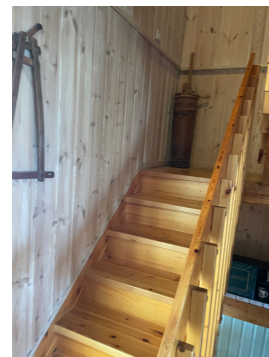
Manglende håndløper

Håndløper bør monteres på vegg i det innvendige trappeløpet for å bedre sikkerheten og redusere risikoen for fall.

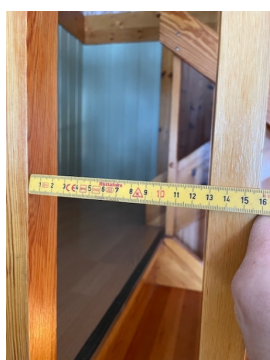
Åpning rekkverk
