# Tilstandsrapport

Enebolig

Kneppkroken 17, 2270 FLISA

Befaringsdato: 22.10.2024

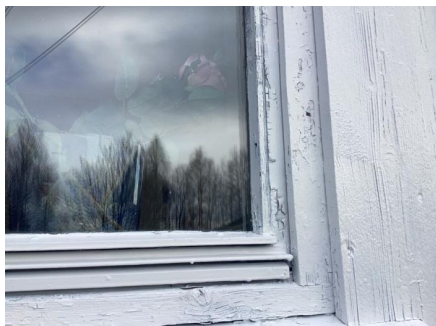
Eksempel på slitasje.

Det må påregnes behov for utskifting av enkelte vinduer i 1. etasje i nær fremtid.  
Utføre forsegling rundt kjellervinduer.

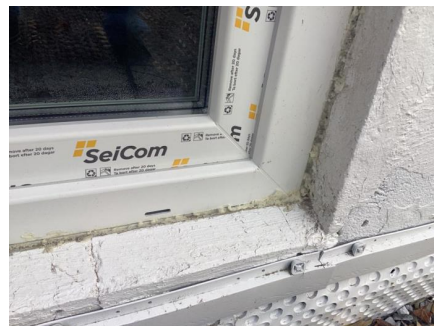
Forsegling rundt kjellervinduer er ikke ferdigstilt.

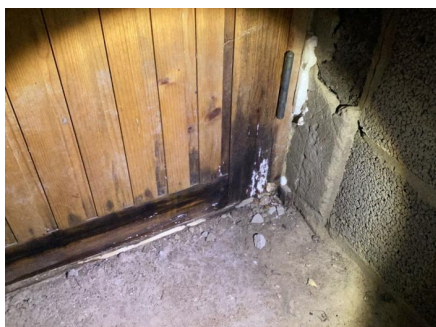
Det er begynnende råteskade på dør til kjeller.

Utskifting av dør til kjeller.

**Kostnadsestimat: Under 10 000**

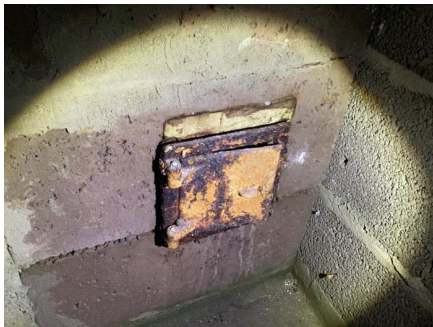
Det er mye rust på sotluke og luke lar seg ikke lukke.

Utskifting av sotluke.

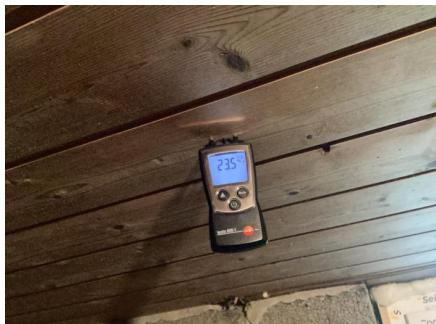
Det er synlige fuktpåkjenninger på overflater fra utsiden, kan være trykk fra grunnen. Det er opplyst at det kan forekomme vanninnsig i kjeller, det forekom for eksempel et større vanninnsig våren 2024.

Kjeller har ett fuktig klima og det er kondens på innsiden av vinduer og på enkelte installasjoner.

Det er målt fuktinnhold i himlinger på over 20 vektprosent. Fuktinnhold i treverk på over 20 vektprosent medfører fare for utvikling av sopp- og råteskader.

Fuktinnhold i treverk i kjeller på ca. 23 vektprosent.

De klimatiske forhold i kjeller bør bedres slik at fuktinnhold i treverket synker til godt under 20 vektprosent. Dette kan eksempelvis forsøkes ved bruk av avfukter.

Det må vurderes om det skal iverksettes tiltak for å forsøksvis hindre vanninnsig i kjelleren.

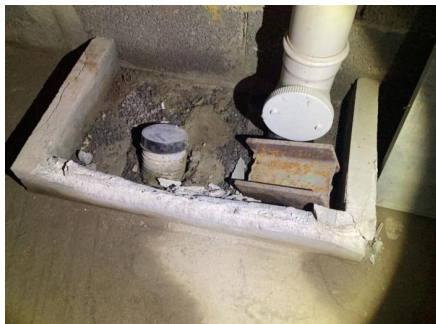
Ukjent hva rør som kommer opp fra bakken er.

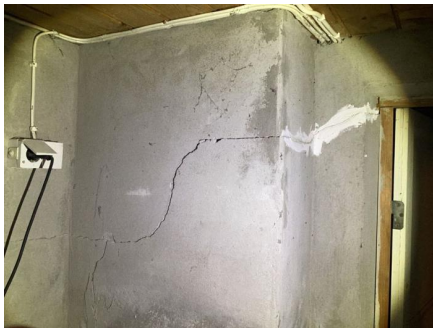
- Det er registrert horisontalriss som er symptom på jordtrykk.
- Det er registrert skråriss som er symptom på setninger.

Det forekommer flere sprekker både på innsiden og utsiden av grunnmur.

Eksempel på oppsprekking i grunnmur.

Forsegling av sprekker.
