Kneppkroken 17, 2270 FLISA

Nøkkelinformasjon

Befaringsdato: 22.10.2024

Tilstandsrapport

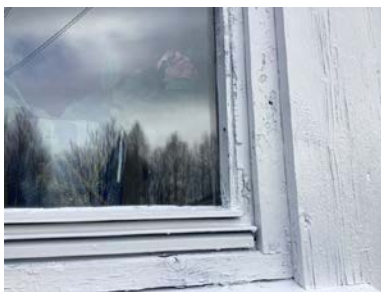
Eksempel på slitasje.

Det må påregnes behov for utskifting av enkelte vinduer i 1. etasje i nær fremtid.
Utføre forsegling rundt kjellervinduer.

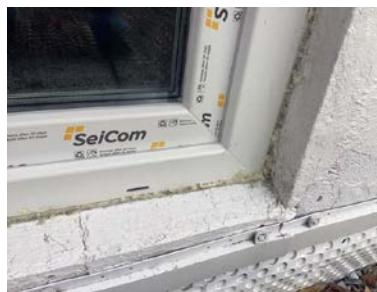
Forsegling rundt kjellervinduer er ikke ferdigstilt.

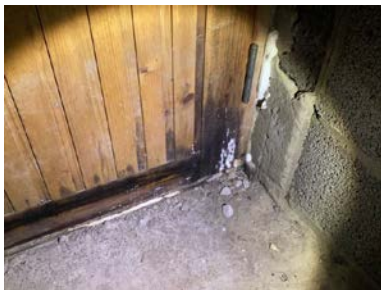
Entredør nærmer seg forventet brukstid.
Det er begynnende råteskade på dør til kjeller.

Det er begynnende råteskade på dør til kjeller.

Utskifting av dør til kjeller.

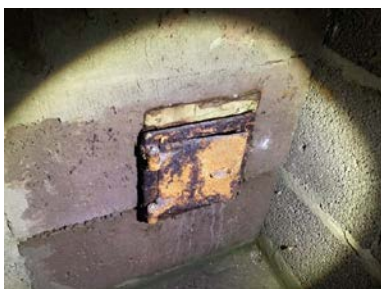
Det er mye rust på sotluke og luke lar seg ikke lukke.

Utskifting av sotluke.

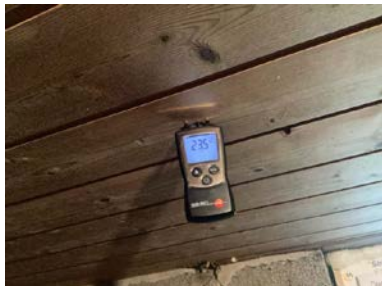
Det er synlige fuktpåkjenninger på overflater fra utsiden, kan være trykk fra grunnen. Det er opplyst at det kan forekomme vanninnslag i kjeller, det forekom for eksempel et større vanninnslag våren 2024.

Kjeller har ett fuktig klima og det er kondens på innsiden av vinduer og på enkelte installasjoner.

Det er målt fuktinnhold i himlinger på over 20 vektprosent. Fuktinnhold i treverk på over 20 vektprosent medfører fare for utvikling av sopp- og råteskader.

Fuktinnhold i treverk i kjeller på ca. 23 vektprosent.

De klimatiske forhold i kjeller bør bedres slik at fuktinnhold i treverket synker til godt under 20 vektprosent. Dette kan eksempelvis forsøkes ved bruk av avfukter.

Det må vurderes om det skal iverksettes tiltak for å forsøksvis hindre vanninnslag i kjelleren.

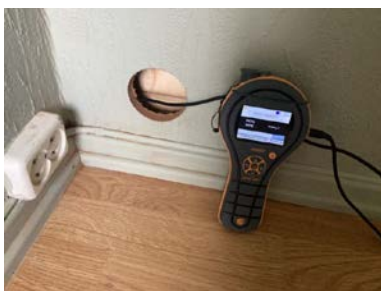
Hulltaking er foretatt uten å påvise unormale forhold.

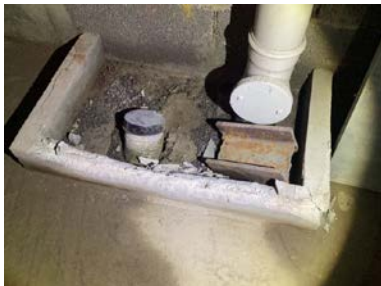
Ukjent hva rør som kommer opp fra bakken er.

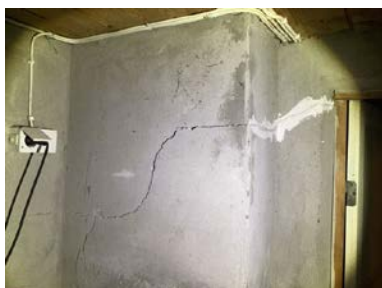
Eksempel på oppsprekking i grunnmur.
