# Tilstandsrapport

Boligbygg med flere boenheter

Drammensveien 7 Y, 3050 MJØNDALEN

Rapportdato: 09.03.2026

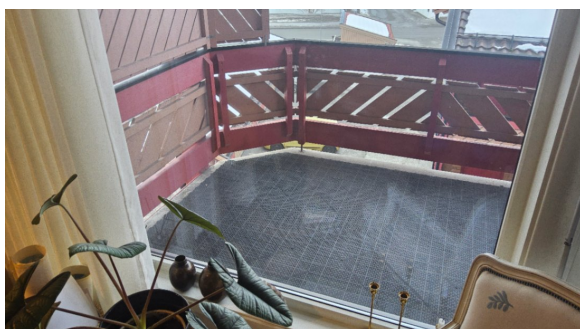
### TG 2 Vinduer

Vinduene har nådd en alder (over 30 år) som erfaringsmessig tilsier at isoleringsevnen er svekket, og at punktering kan oppstå i tiden som kommer.

Eldre vinduer som er over 30 år vil ha nedsatt isolasjonsevne og vil kunne gi varmetap, dårlig inneklima og høyere strømrregning. Det anbefales å gjøre en faglig vurdering, om vinduer bør vurderes byttet for bedre isolasjon, komfort og energieffektivitet.

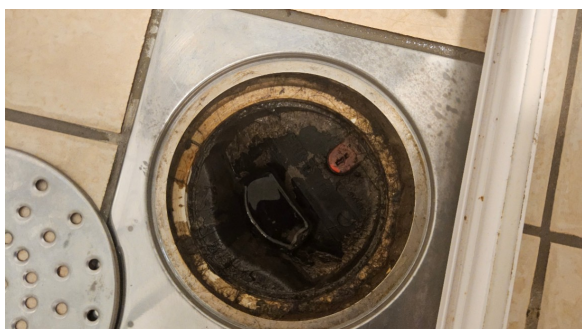
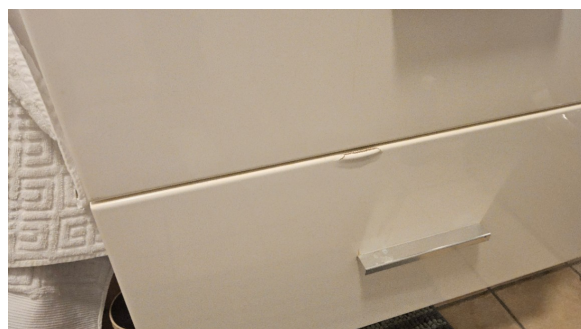
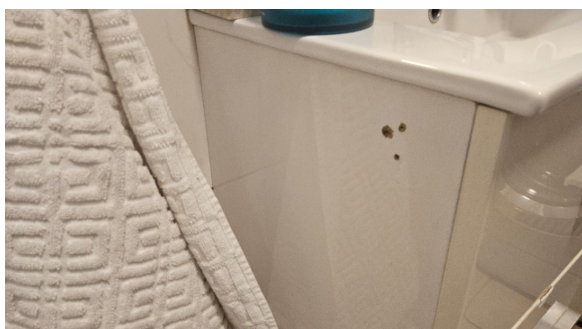
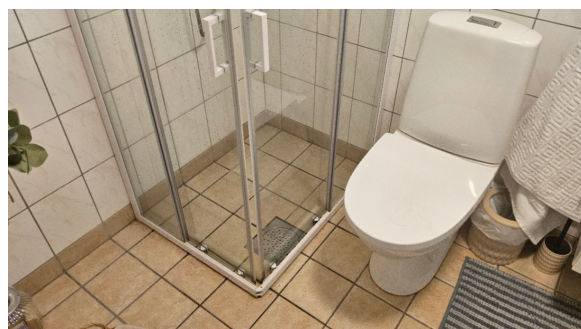
## TG 3 Generell

Plastsluk uten synlig membran.

Fallforhold målt fra topp flis ved dør til topp slukrist er på 16mm.

Det er skader på innredningen.

- Våtrommet må oppgraderes for å tåle normal bruk etter dagens krav.

- Våtrommet har behov for omfattende oppgraderinger. For å sikre en løsning som oppfyller gjeldende krav, bør tettesjikt, sluk og røropplegg oppgraderes og dokumenteres.

**Kostnadsestimat: 200 000 - 500 000**

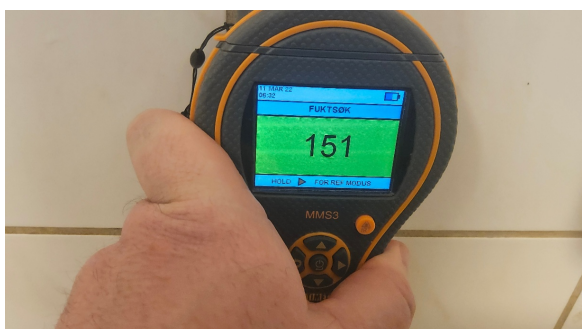
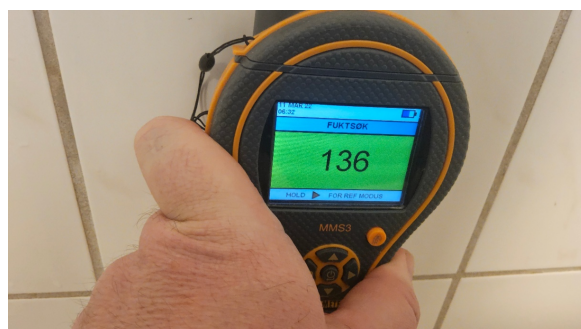
### Tilleggende konstruksjoner våtrom

Hulltaking er ikke foretatt da det ikke er fysisk mulig pga. tilleggende konstruksjoner. Ved indikasjonsmåling av dusjonen registreres det ingen forhøyet fuktverdi.

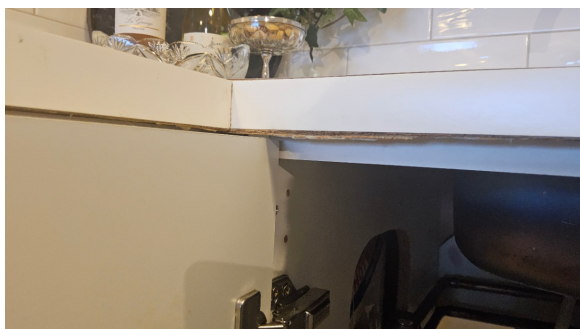
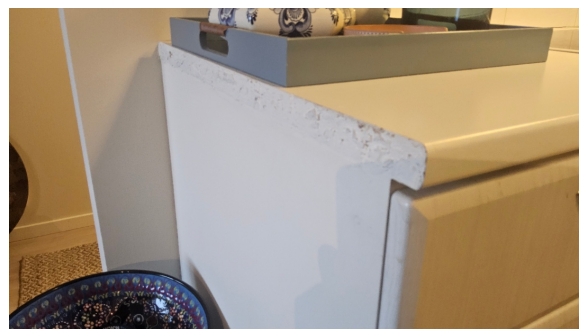
## TG 2 Overflater og innredning

- Det er påvist skader på overflater/kjøkkeninnredning utover normal slitasjegrad.

- Det må påregnes lokal utbedring/utskiftning.
