# Tilstandsrapport

Boligbygg med flere boenheter

Morkvegen 40 , 2080 EIDSVOLL

Oppdragsnr.: 22668-1003

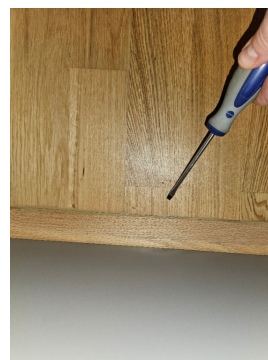
Gulv fremstår i grei stand, men det er små fuktsveller i gang. Resterende gulvflater vurderes å ha normal slitasje etter alder og bruk.

Bilde av parkettgulv i gang

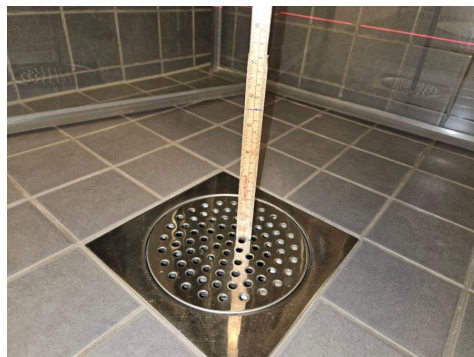
Gulvet er flislagt. Rommet har elektriske varmekabler. Fall mot sluk er målt til dørterskel og frem til sluket i dusjsonen. Høydeforskjell fra toppen av sluket til toppen av membranen ved dørterskelen er målt til 25 mm.

Flisegulvet fremstår i god stand og vurderes å ha normal slitasje etter alder.

Bilder av målinger tatt på gulv

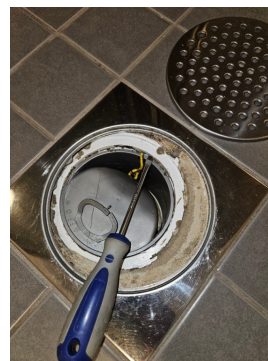
Det er plastsluk og smøremembran med ukjent utførelse. Det er synlig mansjett under klemring i sluket.

Bilde av sluk på badet

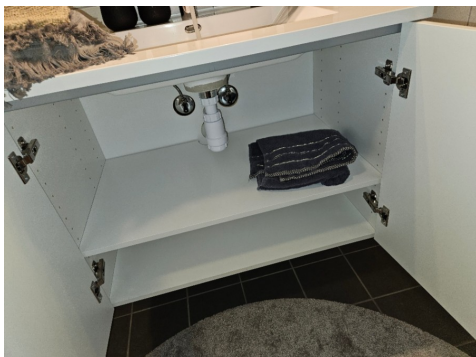
Bilde av under servant

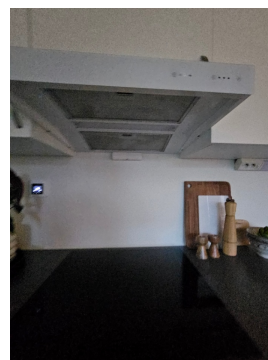
Det er avtrekk via balansert anlegg.  
Kjøkkenventilator er kun visuelt inspisert.  
For å sikre godt innemiljø er det viktig med utskifting av luft med ett godt fungerende ventilasjonsanlegg. Det anbefales periodisk ettersyn med utskifting av eventuelle filter og rengjøring av byggets kanalsystem og ventilasjonsanlegg.

Bilde av kjøkkenventilator

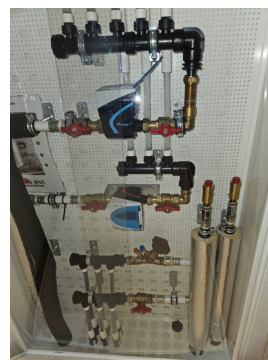
Innvendige vannledninger er av plast (rør i rør). Det er besiktiget i rørskap.  
Kraner og avløp i oppvaskbenk og servantskap er testet, uten at det ble registrert noe avdripp fra vannrør.

Bilde av rørstokkskap

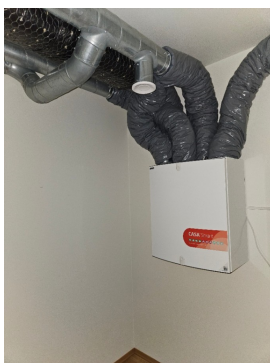
Ventilasjonsanlegget er kun visuelt inspisert.

Bilde ventilasjonsaggregat

For å sikre godt innemiljø er det viktig med utskifting av luft med ett godt fungerende ventilasjonsanlegg. Det anbefales periodisk ettersyn med utskifting av eventuelle filter ved et eierskifte og rengjøring av byggets kanalsystem og ventilasjonsanlegg.

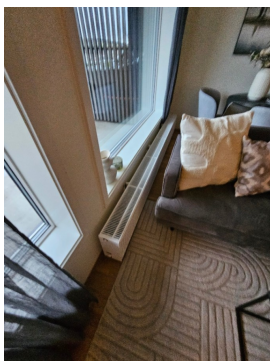
Boligen har vannbåren varme via radiatorer på stue/kjøkken og soverom.

Bilde av radiator på stue/kjøkken

Vannbåren varmen er kun visuelt inspisert. Selv om det ikke avdekkes avvik på vannbåren varmen anbefales det jevnlig service. Jevnlig service av vannbåren varme er viktig for å opprettholde optimal funksjon og energieffektivitet, samt for å redusere risikoen for driftsstans. Ved regelmessig vedlikehold kan man tidlig oppdage eventuelle slitasje eller mindre feil, noe som bidrar til lengre levetid på anlegget og bedre komfort gjennom hele året.

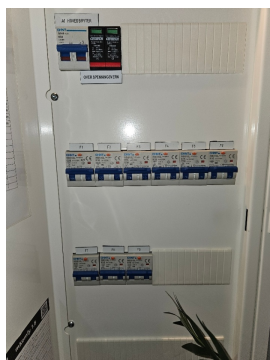
Det elektriske anlegget er kun visuelt vurdert for sjekkpunkter som er ført opp ovenfor. Det settes ikke tilstandsgrad for det elektriske anlegget da det kreves spesialkompetanse og godkjent autorisasjon. For en grundigere vurdering av anleggets tilstand anbefales det å benytte en registrert elektroinstallatør, som kan utføre nødvendige målinger og kontroller i henhold til gjeldende forskrifter. Dette sikrer at eventuelle skjulte feil eller mangler blir avdekket, og at anlegget oppfyller kravene til sikkerhet og funksjonalitet.

Bilde av sikringsskapet
