# Tilstandsrapport

Kjedehus

Kveldsolgata 44, 8618 MO I RANA

Rapportdato: 21.05.2026

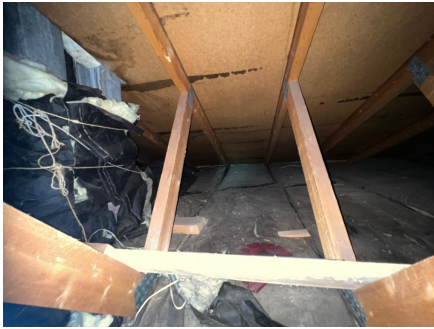
- Det er påvist fuktskjolder i undertak/takkonstruksjon.

- Det er ikke behov for utbedringstiltak.

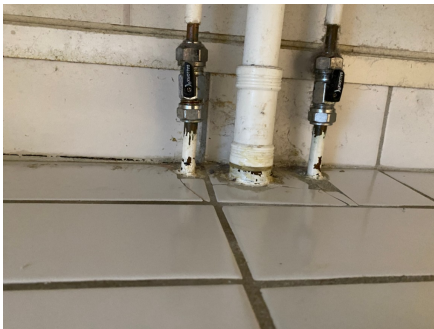
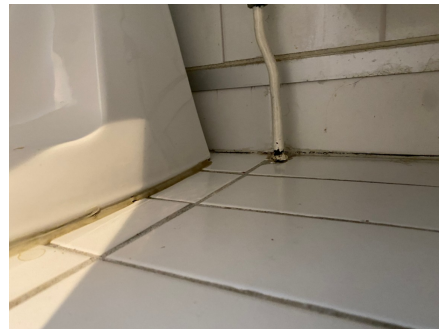
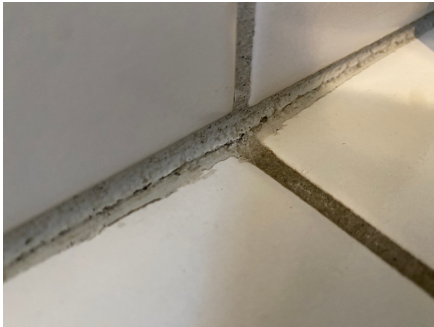
- Det er påvist at noen fliser har bom (hulrom under).
- Det er påvist avvik i fallforhold til sluk i forhold til krav i forskrift på byggetidspunktet.
- Det er påvist sprekker i fliser.
- Det er påvist avvik i fuger.

- Påviste skader må utbedres.
- Andre tiltak:
  - Selv om bom eller hullyd ikke alltid er et umiddelbart problem, bør det overvåkes nøye før eventuell utvikling i sprekker i flisfuger e.l. oppstår. Dette må en foreta tiltak for, for å begrense utviklingen.
  - Til tross for avviket i fall/høydeforskjell til sluk, vil gulvet fortsatt kunne lede vann mot sluket, men med redusert effektivitet. Dette kan potensielt øke risikoen for vannansamling i enkelte områder av badet.
  - Et bad med manglende/ redusert fall til sluk blir mindre funksjonelt og sikkert for brukeren. Dette kan medføre stående vann på gulvet, vann som ikke ledes effektivt til sluket, økt risiko for at vann renner ut av rommet og redusert sklisikkerhet på gulvet.

Overgangen mellom gulvflis og sokkelflis samt tetting rundt rørgjennomføringer må utbedres ved renovering av badet.

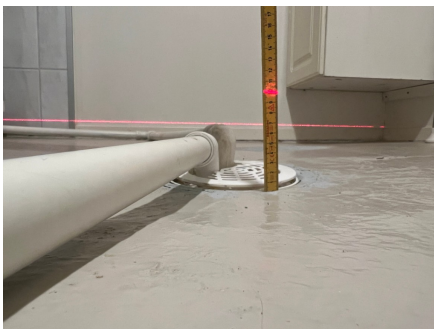
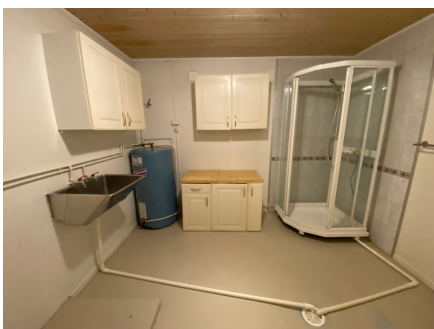
- Manglende oppgradering av våtrommet medfører høy risiko for at konstruksjonene ikke vil tåle vanlig bruk av vann eller lekkasjer. Dette kan føre til fuktskader på tilstøtende konstruksjoner.

**Kostnadsestimat: 100 000 - 200 000**
