Kveldsolgata 44, 8618 MO | RANA

**Innholdsrik enebolig på flott
utsiktstomt | Attraktiv beliggenhet

Befaringsdato: 13.05.2026 Rapportdato: 21.05.2026 Oppdragsnr.: 10865-1493 Eiendomsverdi ref nr: CB1403

Autorisert foretak: Helgeland BBL

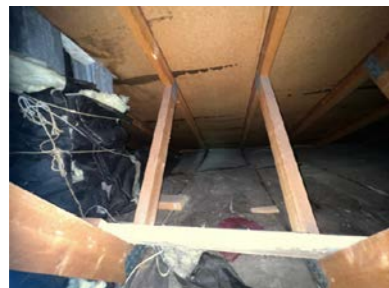
- Det er påvist fuktskjolder i undertak/takkonstruksjon.

- Det er ikke behov for utbedringstiltak.

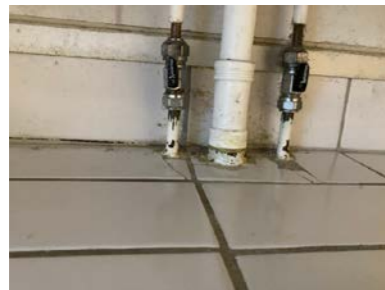
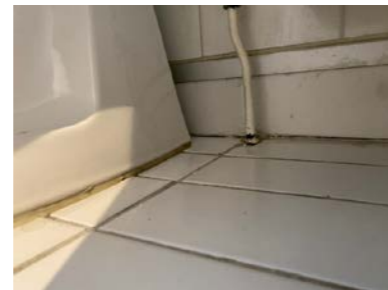
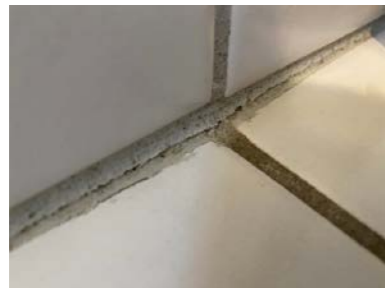
- Det er påvist at noen fliser har bom (hulrom under).
- Det er påvist avvik i fallforhold til sluk i forhold til krav i forskrift på byggetidspunktet.
- Det er påvist sprekker i fliser.
- Det er påvist avvik i fuger.

- Påviste skader må utbedres.
 - Andre tiltak:
 - Selv om bom eller hull lyd ikke alltid er et umiddelbart problem, bør det overvåkes nøye før eventuell utvikling i sprekker i flisfuger e.l. oppstår. Dette må en foreta tiltak for, for å begrense utviklingen.
 - Til tross for avviket i fall/høydeforskjell til sluk, vil gulvet fortsatt kunne lede vann mot sluket, men med redusert effektivitet. Dette kan potensielt øke risikoen for vannansamling i enkelte områder av badet.
 - Et bad med manglende/ redusert fall til sluk blir mindre funksjonelt og sikkert for brukeren. Dette kan medføre stående vann på gulvet, vann som ikke ledes effektivt til sluket, økt risiko for at vann renner ut av rommet og redusert sklisikkerhet på gulvet.
- Overgangen mellom gulvflis og sokkelflis samt tetting rundt rørgjennomføringer må utbedres ved renovering av badet.

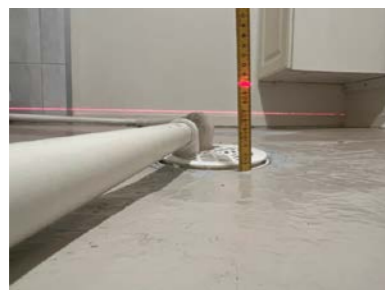
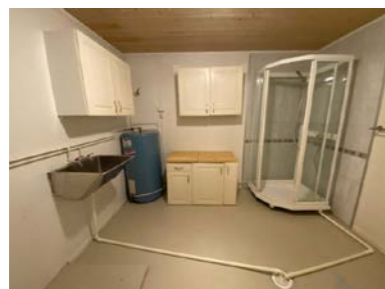
- Manglende oppgradering av våtrommet medfører høy risiko for at konstruksjonene ikke vil tåle vanlig bruk av vann eller lekkasjer. Dette kan føre til fuktskader på tilstøtende konstruksjoner.

Kostnadsestimat: 100 000 - 200 000

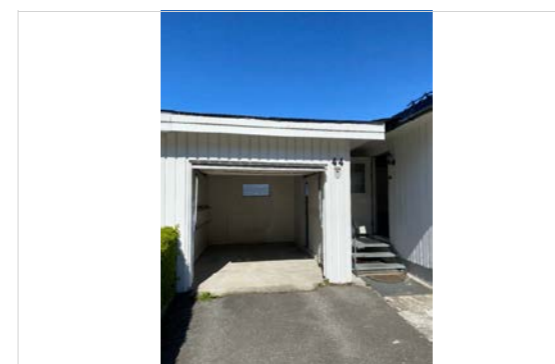
I himlingen på garasjer er det tatt ut en liten del pga. en tidligere liten taklekkasje. Dette er i flg. opplysninger gitt under befaringen ble lekkasje utbedret ved at det ble lagt ny papp over lekkasjepunktet og det har siden ikke vært inntrenging av vann gjennom taket.
