# Tilstandsrapport

Fritidsbolig

Lille Bjørnevann 0, 4747

Befaringsdato: 11.04.2025

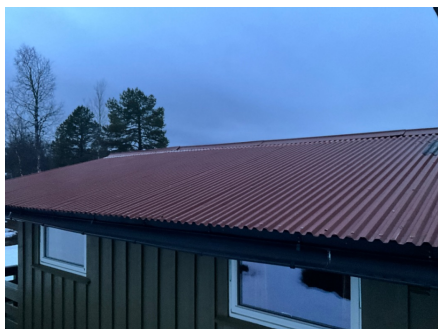
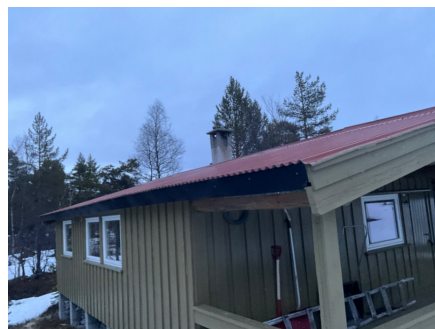
### TG 2 Takteking

Taktekingen er av stål/aluminiumsplater. Taket er besiktiget fra bakkenivå og stige.

- Mer enn halvparten av forventet brukstid er passert på taktekingen.
- Mer enn halvparten av forventet brukstid er passert på undertak.

- Overvåk tilstanden jevnlig. For å få tilstandsgrad 0 eller 1 må tekingen skiftes ut, men tidspunktet for når dette er nødvendig er vanskelig å si noe om.

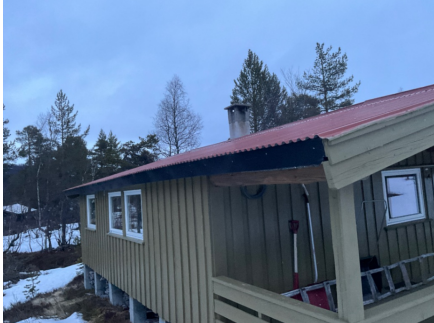
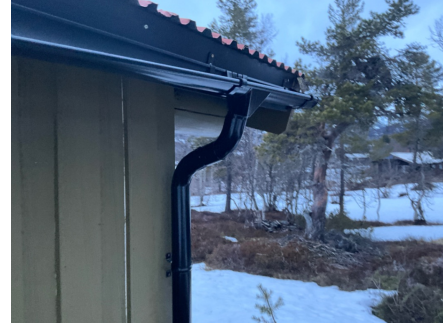
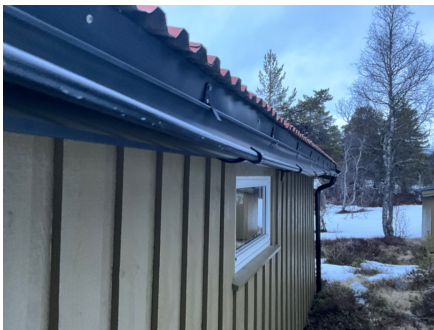
### TG 2 Nedløp og beslag

- Det er ikke tilfredsstillende bortledning av vann fra taknedløp ved grunnmur.
- Det mangler snøfangere på hele eller deler av taket, men det var ikke krav om dette på byggemeldingstidspunktet.
- Det mangler tilfredsstillende adkomst til pipe for feier.
- Mer enn halvparten av forventet brukstid er passert på renner/nedløp/beslag.

Hytta er ikke dimensjonert for snølast

- Det må foretas tiltak for å lukke avviket.

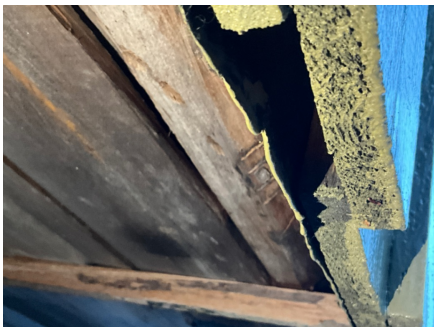
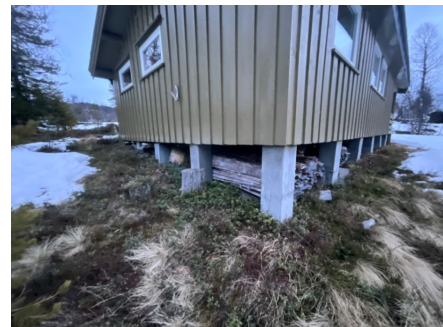
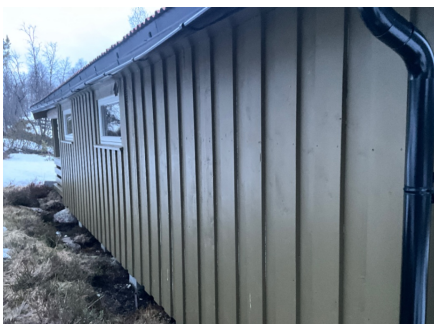
## Veggkonstruksjon

- Det er ingen eller liten lufting i nedre kant av kledning mot grunnmur.

Underbordet på kledningen er montert uten luft bak.

- Lokal utbedring må utføres.
- Mangelfull eller ikke tilstrekkelig lufting av kledningen kan føre til fukt i bakenforliggende konstruksjoner.

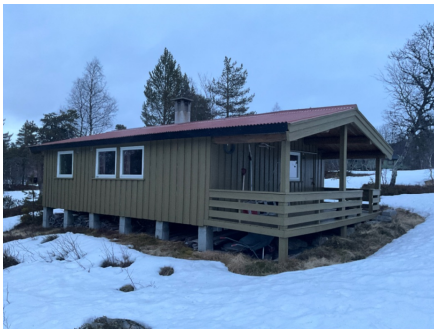
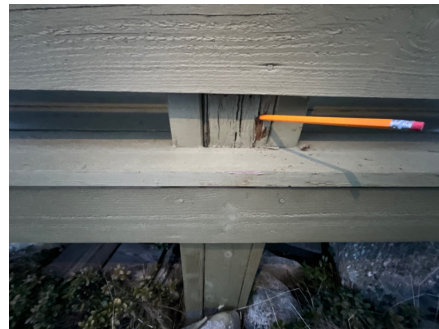
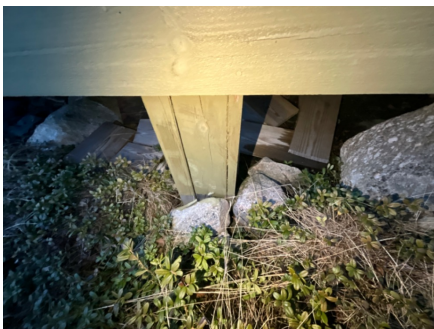
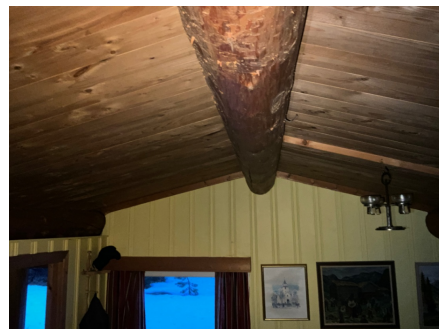
## TG 3 Takkonstruksjon/Loft

- Det er ingen lufting i konstruksjonen.
- Det er påvist fukt-/råteskader i takkonstruksjonen.
- Konstruksjonene har skjevheter.

Det er ingen synlig lufting av takkonstruksjonen. Ved dagens bruk fungerer hytta da det kun er oppvarming ved bruk, ved endret bruk må det gjøres store tiltak i forbindelse med taket.

- Lokal utbedring bør utføres.
- Lufting/ventilering bør forbedres.

Kostnad må sees i sammenheng med de andre avvikene på taket og nedstolping mot pilarene.

**Kostnadsestimat: 100 000 - 300 000**

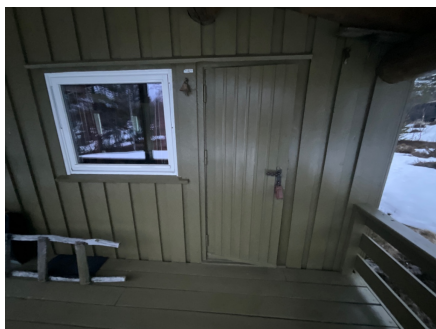
## Dører

- Det er påvist utetthet/åpning mellom dørblad og dørkarm. Dvs. at kald trekk kan oppstå.

Det bør påregnes utskifting av ytterdøren.

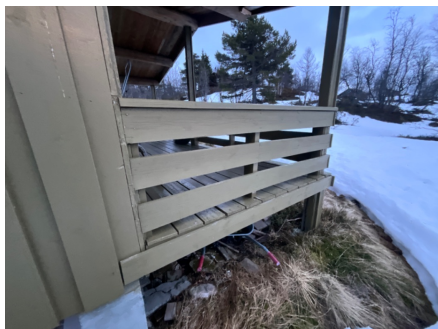
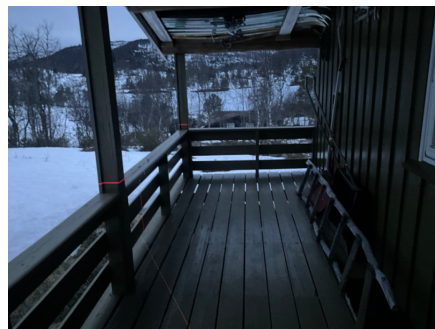
## Balkonger, terrasser og rom under balkonger

- Åpninger i rekkverk er ikke i henhold til krav i dagens forskrifter.
  - Konstruksjonene har omfattende skjevheter.
  - Balkonger, terrasser skal ha rekkverk med høyde minimum 1,2 m der nivåforskjellen er mer enn 10,0 meter og minimum 1,0 meter der nivåforskjellen er inntil 10,0 meter.
  - Byggeteknisk forskrift (TEK17) § 12-15. Utforming av rekkverk
- Liggende spiler eller lignende som gjør det enkelt for barn å klatre, må unngås dersom ikke rekkverket utformes slik at det blir umulig å klatre over, for eksempel med et kraftig overheng eller tildekking på innsiden.

- De påviste skader må utbedres.

Kostnad må sees i sammenheng med oppretting av pilarer på hele bygget.

**Kostnadsestimat: 50 000 - 100 000**

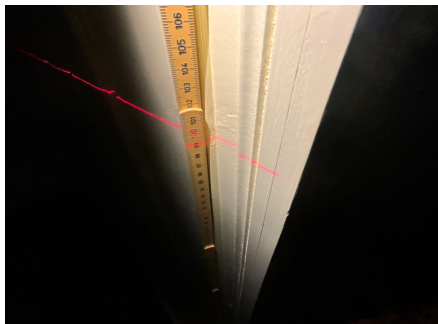
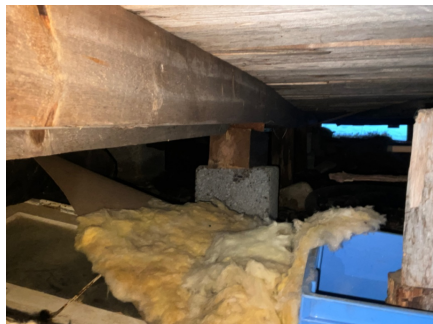
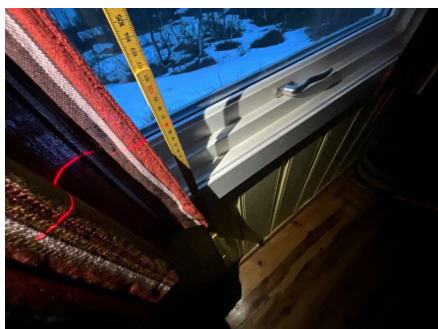
### TG 3 Etasjeskille/gulv mot grunn

- Det er påvist fuktskader i etasjeskiller
- Målt høydeforskjell på over 30 mm gjennom hele rommet. Tilstandsgrad 3 gis med bakgrunn i standardens krav til godkjente måleavvik.

Hytta har skjevheter i bærende konstruksjoner, det er synlige nedbøyninger i gulvet.

- For å få tilstandsgrad 0 eller 1 må høydeforskjeller rettes opp. Ytterligere undersøkelser må foretas for å få kartlagt omfanget for utbedring.
- Nye bjelker må settes inn.

Kostnad må sees i sammenheng med de andre avvikene som omhandler bærende konstruksjoner.

**Kostnadsestimat: 100 000 - 300 000**

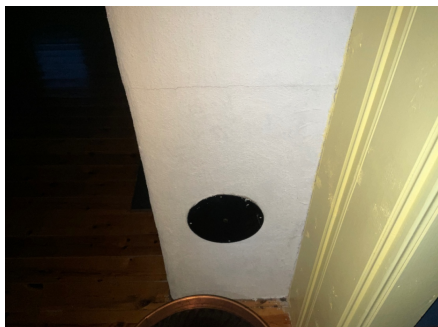
## Pipe og ildsted

- Det er påvist sprekker og/eller riss i pipe.
- Mer enn halvparten av forventet brukstid er passert på pipe.

- Tidspunkt for piperehabilitering nærmer seg.

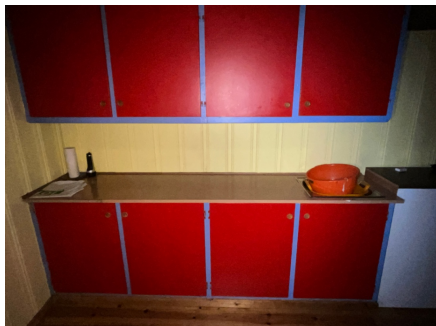
## TG 2 Overflater og innredning

- Kjøkkeninnredningen er av eldre dato, og den mangler bruksfunksjoner/løsninger som er forventet på et kjøkken.

- Det er påregnelig med utskiftning/utbedringer av kjøkkeninnredningen.

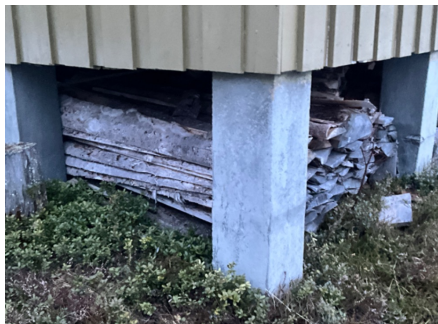
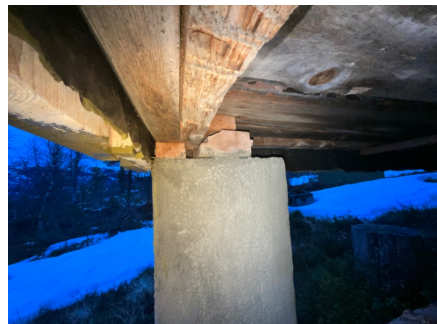
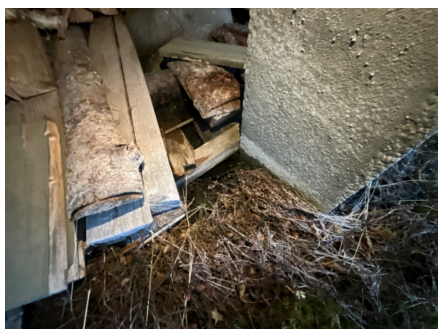
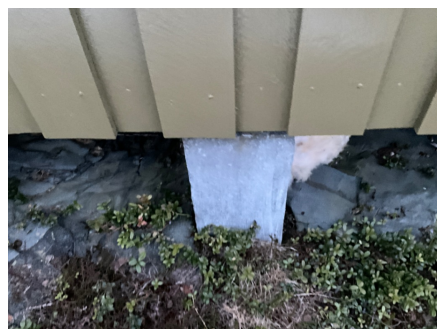
### Vurdering av avvik:

- Det er avvik:

Det må påregnes oppretting av pilarene, de bør da graves ned til frostfri dybde og/eller isoleres.

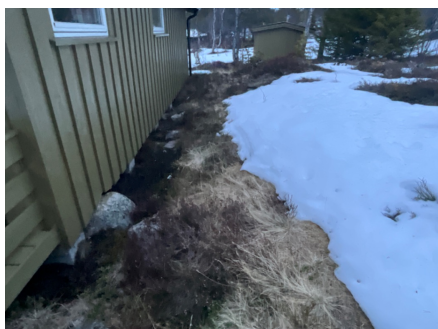
## TG 2 Terrenforhold

Hytta er oppført i skrått terreng. Store deler av eiendommen var dekket av snø på befaringsdagen.

- Det bør foretas terrengjusteringer.
