Tilstandsrapport

Boligbygg med flere boenheter

Vidars vei 15, 1781 HALDEN

Befaringsdato: 04.07.2024

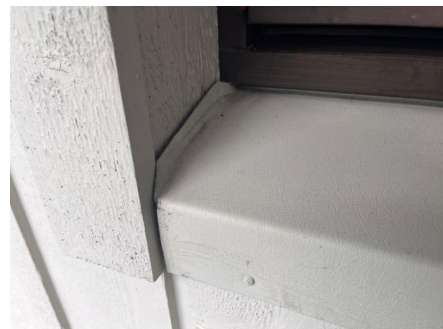
Maling på vindus foring på kjøkken er slitt, årsak er trolig fukt enten fra ting som har stått på foringen eller fra utside ved at vindu har vært åpent. Oppbrett på beslag under vindu på soverom ligger utenpå den utvendige foringen, denne skulle vært bak foringen, medfører risiko for at det kommer inn vann i den utvendige etterisolerte veggen. Vindu på kjøkken tar litt i aluminiums kledningen på bunnkarmen på vinduet, aluminiums kledningen utvider seg noe når solen står på som gir en kul på beslaget fordi at det ikke kan bevege seg fritt.

Oppbrett på beslag ligger utenpå kledningen.

For å lukke avvik må foring på kjøkken må overflatebehandles og årsak til at aluminiums kledning står i spenn utbedres.

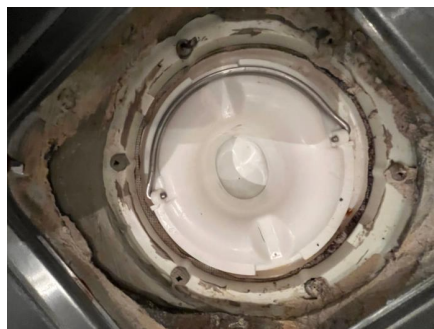
Sluk med mansjett.

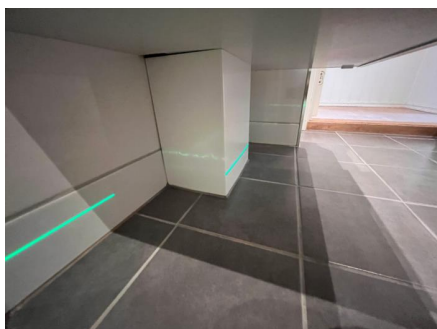
Rørgjennomføring i gulv ikke kontrollert

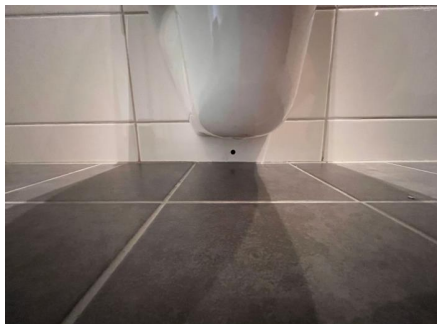
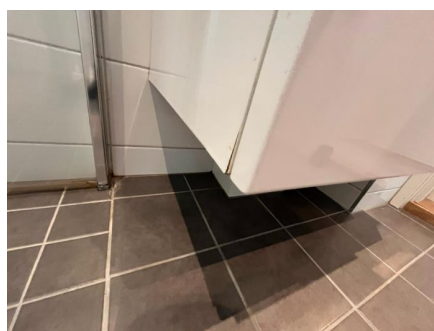
Det er noe fuktsvelling på skapskroget under servant.

Fuktsvelling skapskrog.

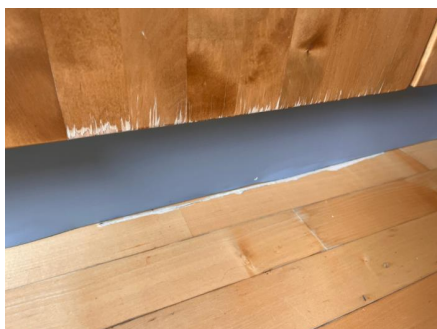
Enkelte fronter og sokkel har noe merker/skader etter fukt.

Skader i nedkant av skapdører.

For å lukke avvikene må benkeplate byttes, skapfronter repareres eller byttes og gulv slipes og lakkeres alternativt byttes.

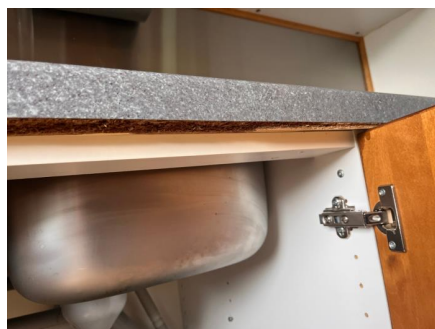
Benkeplate er skadet av fuktsvelling og det har løsnet en bit av laminat ved nisje for komfyren.

Benkeplate med fuktsvelling vil måtte byttes på relativt kort sikt, slike skader utvikler seg normal fort når de først har oppstått, det samme gjelder slitasje i nedkant på fronter og på sokkel.

Skade på benkeplate

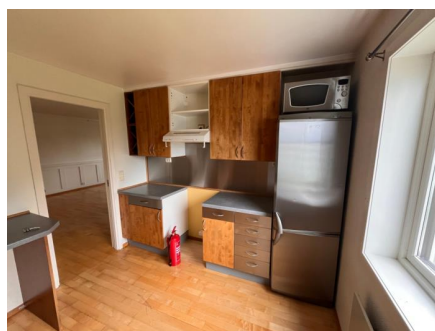
Skade på benkeplate
