Tilstandsrapport

Vogts gate 17, 0474 OSLO

Befaringsdato: 06.12.2024

Autorisert foretak: Alpha Taksering AS

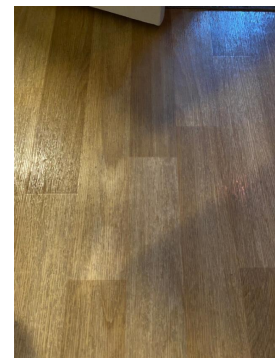
Det er stedvis ujevnheter, svell og mindre utglidninger gulvbelegg og laminatgulv.

Ingen umiddelbare tiltak er påkrevet, da dette er normalt for bygårder i området og er av eldre dato.

Det vil imidlertid sjelden være økonomisk rasjonelt å rette av gulvene som et enkeltstående tiltak i en bolig som dette. Dersom boligen en gang skal renoveres, kan man vurdere et slikt tiltak.

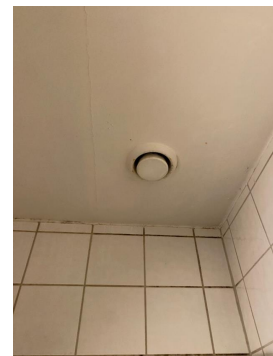
! TG 2 Overflater vegger

Det er ved befaring noe svertesopp på fuger i dusj.
Det er registrert mindre riss og sprekker i fuger.

Fuger bør skiftes.
Behov for overflatebehandling.

Våtrommet bør påregnes renoverert på bakgrunn av generell alder.

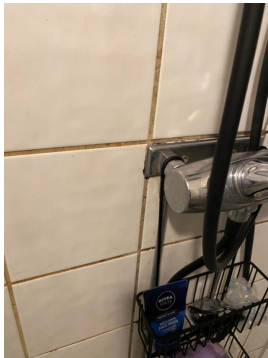
! TG 2 Overflater Gulv

- Det er påvist sprekker i fliser.

Det er registrert sprekker i enkelte fliser.
Det er ved befaring noe svertesopp på fuger i dusj.
Det er registrert mindre riss og sprekker i fuger.

Sprekk i flis bør holdes under oppsyn. Eventuelt bør flis skiftes dersom fug rundt flis sprekker/løsner.

Våtrommet bør påregnes renoverert på bakgrunn av generell alder.
