# Trondheimsveien 64 0565 OSLO

## Tilstandsrapport Eierskifte

Rapportdato: 20.10.2025 (Gyldig til 20.10.2026)

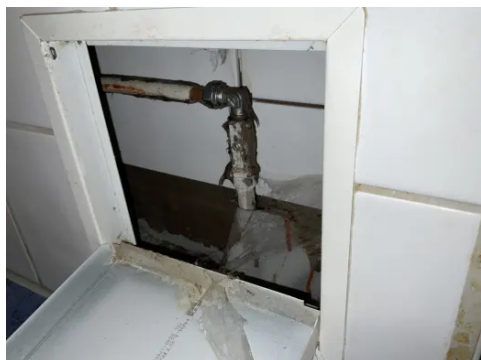
## 6.6 Vannledninger

Vannrør har nådd en alder hvor det vil være økt risiko for lekkasjer.

Kobberrør ligger helt/delvis skult i konstruksjonen. Dette er forbundet med risiko for skade ved lekkasje/kondensering fra rør.

Eldre stoppekran. Ikke funksjonstestet pga alder og fare for lekkasjer. Anbefales skiftet.

Vannledninger bør skiftes i forbindelse med fremtidig oppgradering av våtrom/kjøkken.

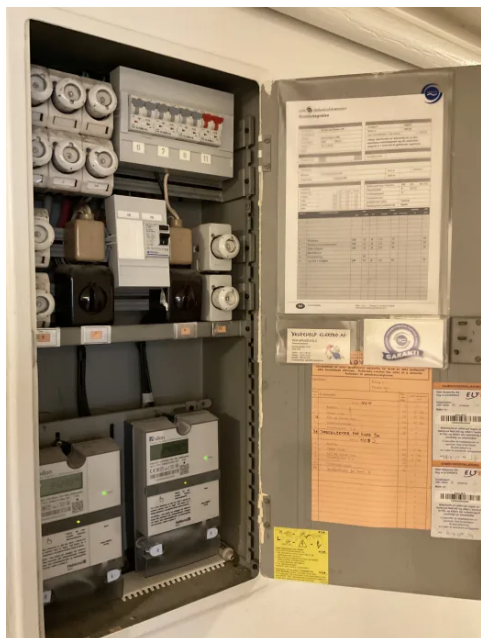
## 6.7 Elektrisk

Sikringsskapet er plassert i felles trappeoppgang med automatsikringer. Hovedsikringer er skrusikringer.

Det er ikke fremlagt samsvarserklæring på elektrisk arbeid/anlegg montert etter 01.01.1999.

TG-2 er satt pga. manglende dokumentasjon/ samsvarserklæring på deler av anlegget.

Boligen har et eldre elanlegg uten dokumentasjon. Det bør gjennomføres en utvidet el-kontroll av en kvalifisert elektrofaglig person, og nødvendige tiltak vurderes deretter.

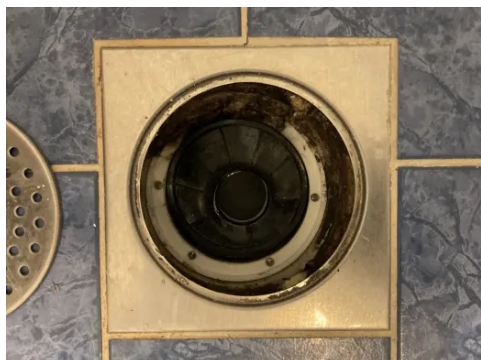
## 6.9 Våtrom: Bad/wc

Det er en høydeforskjell på ca. 10 mm fra topp slukrist til topp flis ved døren.

TG 2 pga: Høydeforskjell mellom topp sluk til avslutning av membran ved dør er under 25mm.

Oppbrett av membran ved dør er mindre enn 15 mm.

TG 2 pga: Tettesjikt har nådd en alder som gjør tettheten usikker i tiden som kommer.

Det anbefales å lage bedre fall mot sluket.

Med bakgrunn i alder og slitasje står våtrommet foran en utbedring/utskiftning.
