# Tilstandsrapport

Enebolig

Gamlevegen 2, 2270 FLISA

Rapportdato: 13.02.2025

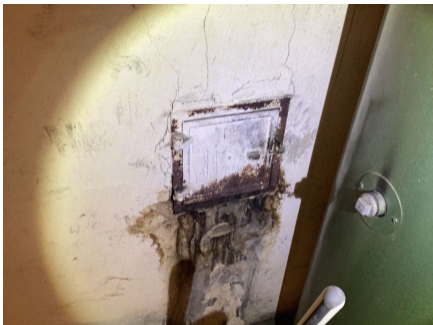
Riss og noen mindre sprekker i brannmur i kjeller.

Rust på sotluke.

Rennemerker ved sotluke.

Det er foreløpig ikke nødvendig med tiltak.

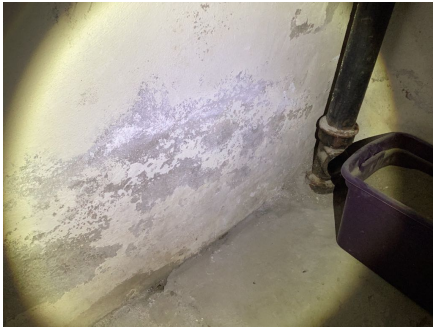
Enkle og grove overlater, det er flere steder tegn til fuktpåkjenninger.  
Det har tidvis stått på avfukter.

Eksempel på fuktpåkjenning på vegg.

Det er ikke nødvendig med tiltak ut fra dagens enkle bruk av kjeller.

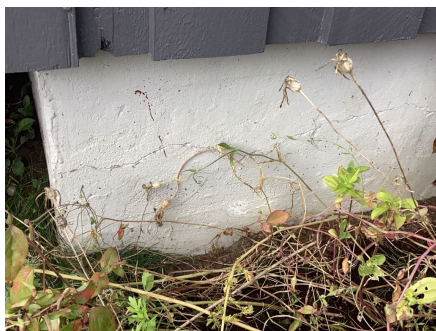
Det er noen mindre sprekker i grunnmur.

Eksempel på sprekke i grunnmur.

Forsegling av sprekker.

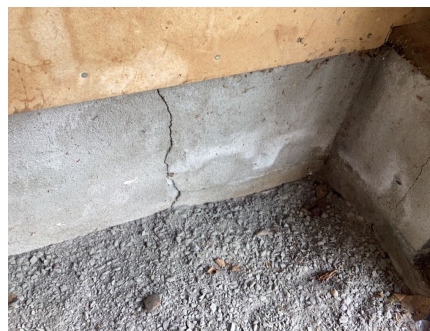
Eksempel på sprekke i grunnmur.
