Tilstandsrapport

Tjørnahaugvegen 6 A, 5545 VORMEDAL

Befaringsdato: 20.12.2024

Autorisert foretak: Schive Takst AS

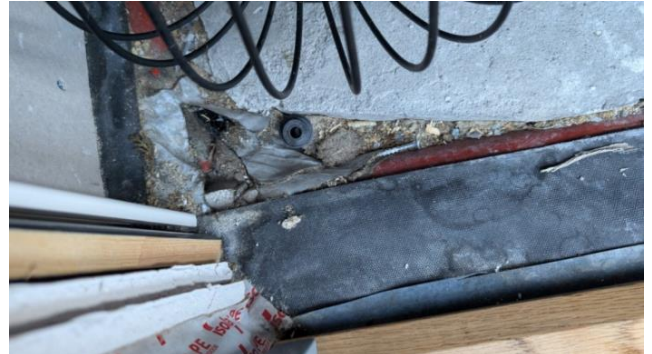
Andre utvendige forhold

Eier viser avvik ved betonggulv i bod (bod er ikke nærmere vurdert pga. lagret materiell).

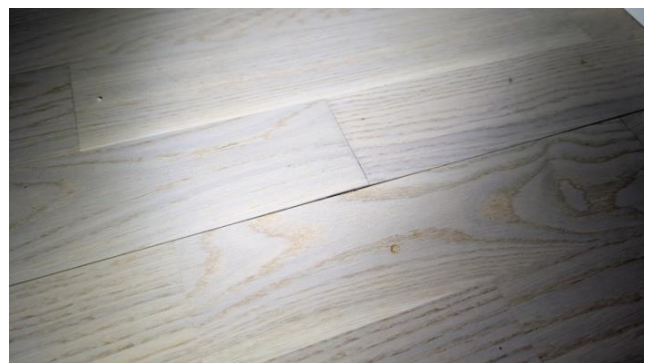
Boligen har overflater av normal kvalitet ift. byggeår. Tilgjengelige overflater vurderes generelt hele og uten vesentlig slitasje/skader. Boligen var møblert på befaring. Eier opplyser at det ikke kjennes til vesentlige skader som er skjult utover et mindre fuktmerke på stue/kjøkken gulv, samt en mindre sprekk i tv-vegg mot kjøkken. Videre tar eier forbehold mot evt. mindre fukt- eller bruksmerker ettersom det ikke er gjennomført noen særskilt kontroll av overflater som er skjult.

Skruehull etter bilder, møbler og generell slitasje/bruksmerker må forventes. Interesserte anbefales å kontrollere overflater nærmere, da oppfatningen av normal bruksslitasje og/eller mindre skjønnsfeil kan være subjektiv.

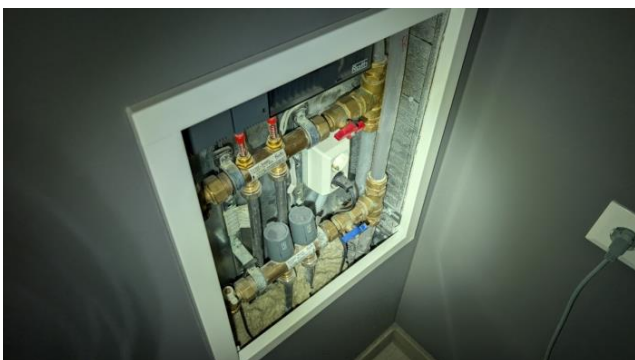
Vannbåren varme med fordelerskap på vaskerom. Det er ikke synliggjøring av evt. lekkasje.

Det er ikke observert synlige lekkasjer, avdrypp eller fuktskjolder, men dette er begrenset kontrollert.

Det anbefales nærmere undersøkelser for å vurdere effekt, regulering av temperatur (tregnet) o.l.
