# Håvard Skirbekks veg 23 A 2414 ELVERUM

## Tilstandsrapport Eierskifte

Boligtype: Vertikaldelt tomannsbolig

Byggeår: 2017

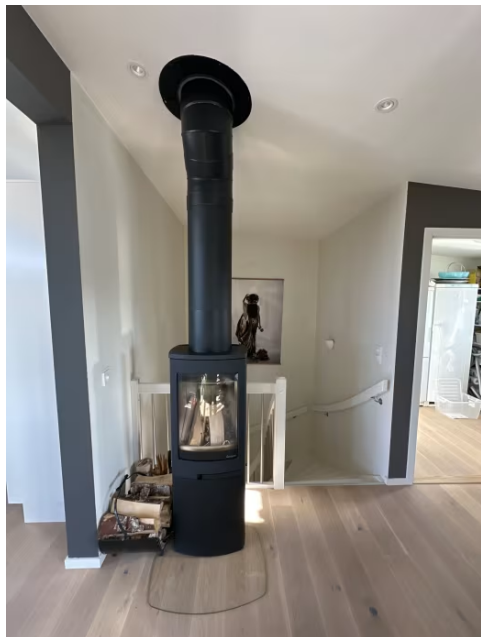
Viser peisovn montert i stue.

Det var ikke reist noen stige slik at pipa over tak er kun inspisert fra bakken. Anbefaler ytterligere undersøkelser.

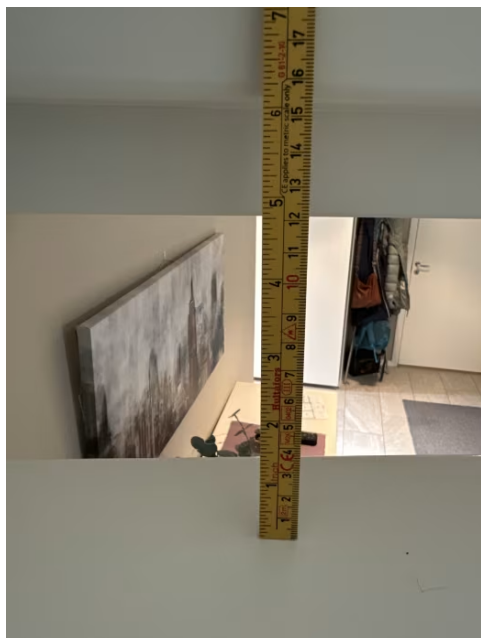
Trappen er en åpen tretrapp. Åpninger mellom trinn er over 10cm og utgjør en risiko for små barn og dyr.

Mindre bruksmerker på trinn. Glippe mellom trapp og vegg registreres.

Åpninger mellom trinn er over 10cm og utgjør en risiko for små barn og dyr.

Det anbefales å redusere avstanden mellom trinn slik at åpningen ikke overstiger 10cm.

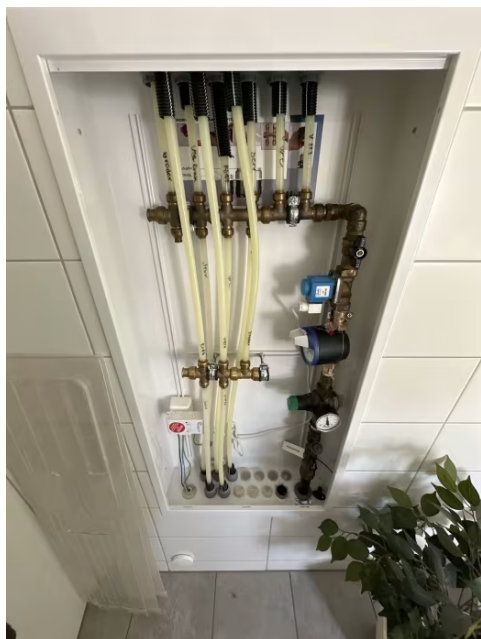
Vannrør med rør i rør system fra fordelerskap plassert på bad.

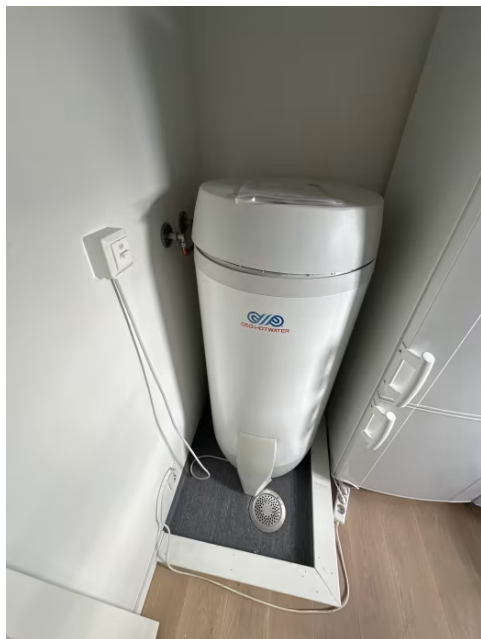
Viser bereder plassert på teknisk rom.

Rustdannelse på bereder opplyst etter tidligere lekkasje som er utbedret.

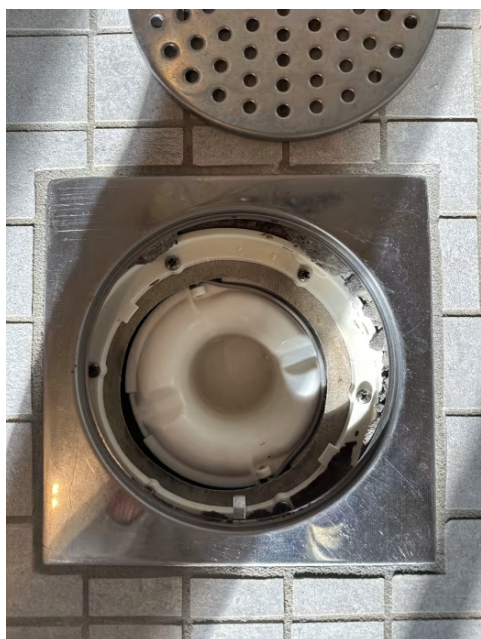
Viser sluk i dusjonen.

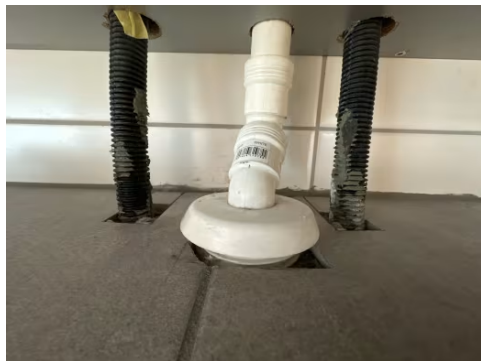
Rørføringer gjennom gulv har ikke synlig membran / mansjetter over gulvet.

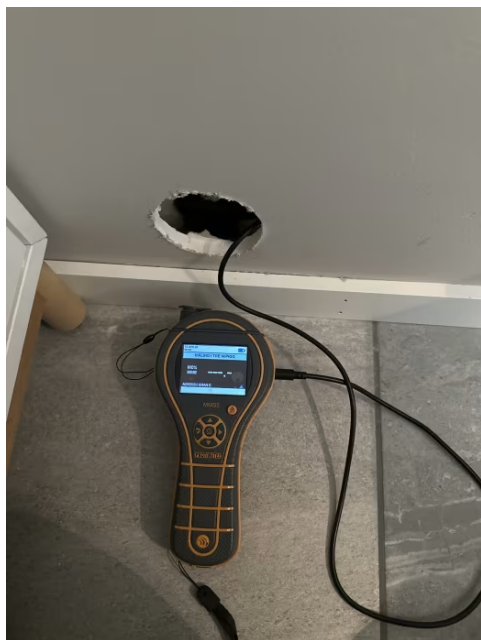
Det er foretatt hulltaking med 73 mm hullbør fra tilstøtende rom (gang).

Det er foretatt hulltaking med 73 mm hullbor fra tilstøtende rom (gang).  
Undersøkelsen viser ingen tegn til skader eller fukt i konstruksjonen.
