# Tilstandsrapport

📍 Stasjonsgata 37, 4580 LYNGDAL

# gnr. 168, bnr. 154, snr. 19

Rapportdato: 16.05.2024

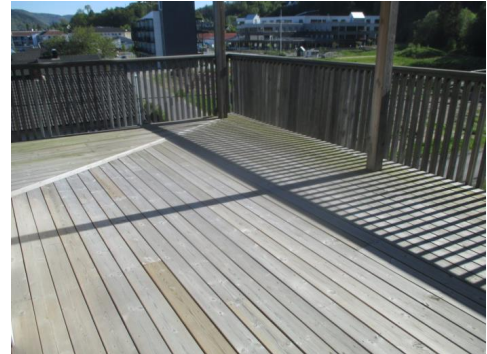
Større terrasse.

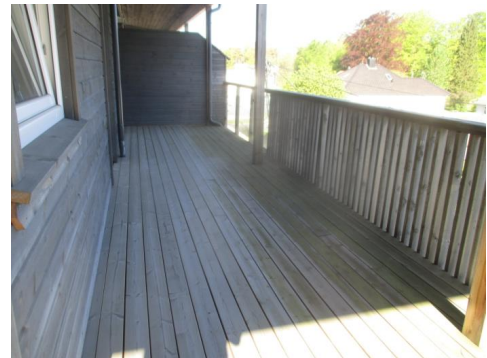
Deler av terrasse.

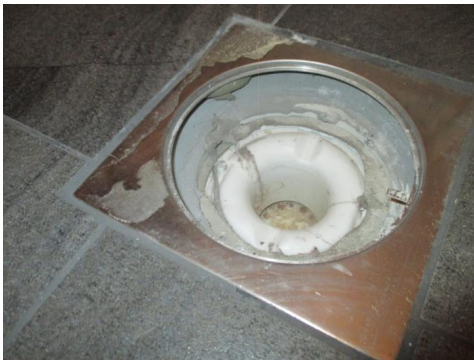
Sluk under dusjkabinett.

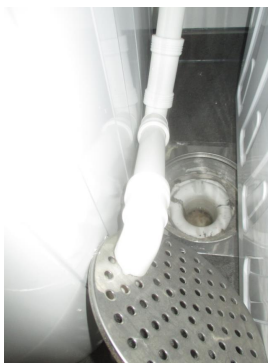
Sluk i vaskeromsdelen.

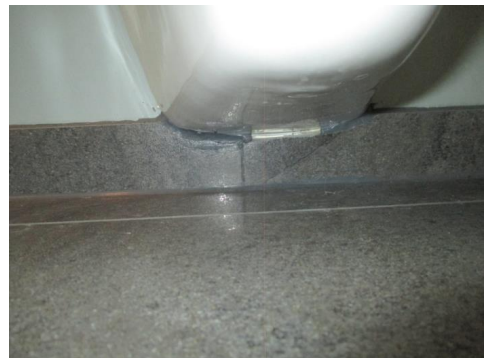
- Det er ikke påvist tilfredsstillende løsning for å synliggjøre lekkasje fra innebygget sistene.

Ingen åpning for synliggjøring av lekkasjevann

- Ved etablering av løsningen var det ikke krav om lekkasjesikring, konstruksjonen bør jevnlig observeres.

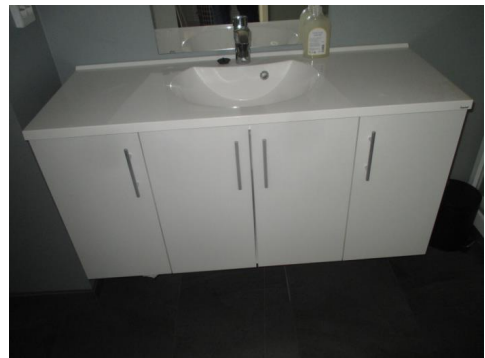
Innredning.

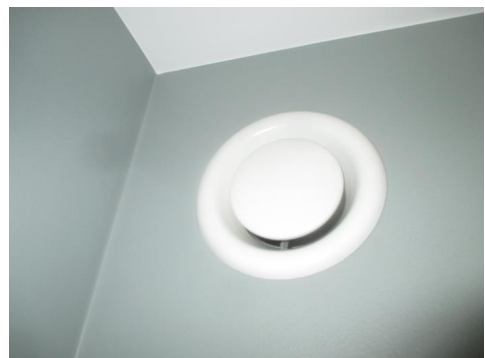
Avtrekk i vegg.

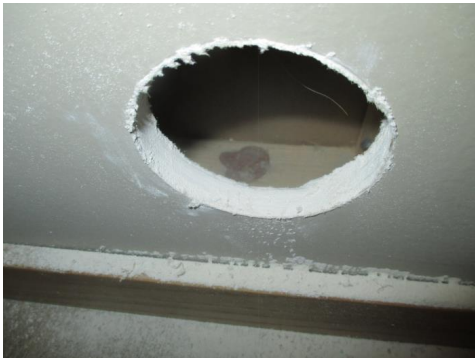
Hulltaking er foretatt i fra gangen, uten å påvise unormale forhold.  
Måleresultat: 9,3 vektprosent.

Hulltaking i fra gangen.

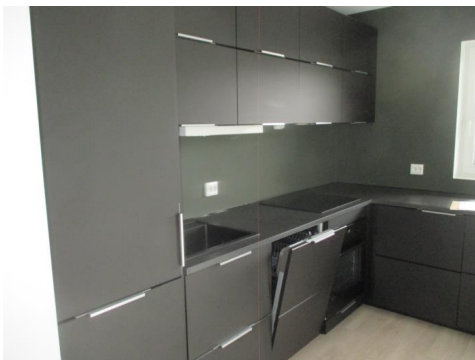
Innredning med slette fronter.

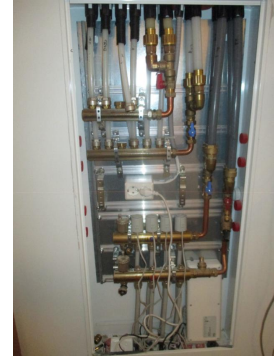
Større fordelerskap.

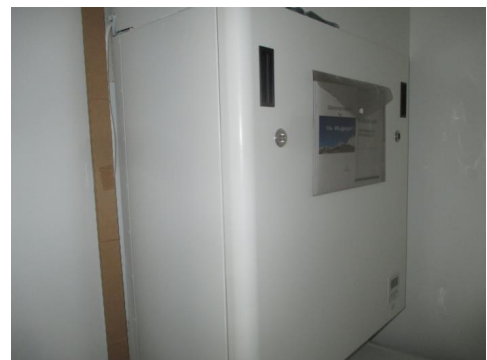
Enheten er plassert i vaskeromsdelen.

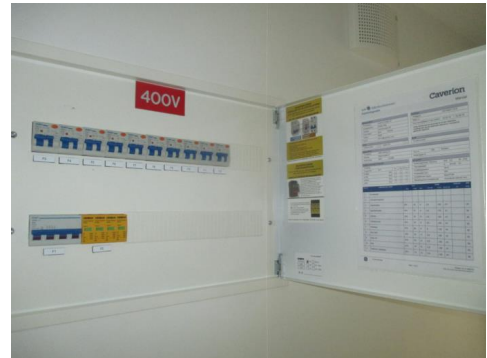
Sikringsskapet er plassert i gangen og har merkede kurser. Anlegget er i fra byggeåret og har ingen åpenbare synlige skader/feil.

Sikringsskapet er plassert i gangen.
