# Tilstandsrapport

Enebolig

Brønneløkkveien 5, 1604 FREDRIKSTAD

Befaringsdato: 11.06.2025

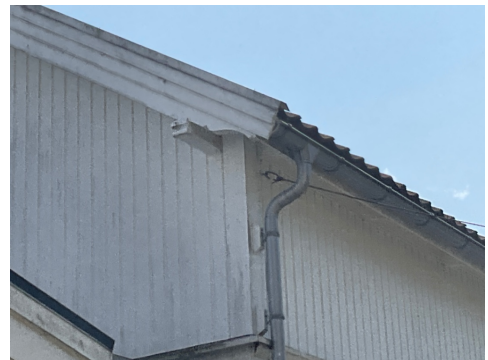
### ! TG 2 Nedløp og beslag

Takrenner og nedløp av aluminium.

- Overvåk tilstanden jevnlig. For å få tilstandsgrad 0 eller 1 må beslag/renner/nedløp skiftes ut, men tidspunktet for når dette er nødvendig er vanskelig å si noe om.
- Det er ikke krav om utbedring av snøfangere opp til dagens krav.

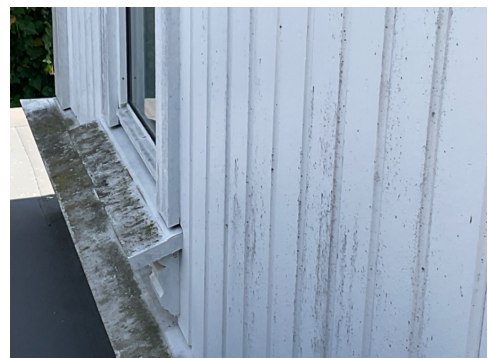
### ! TG 2 Veggkonstruksjon

Yttervegger i bindingsverk med stående kledning.

- Lokal utbedring/utskiftning bør utføres.

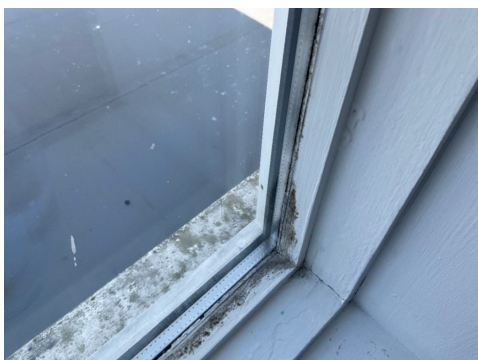
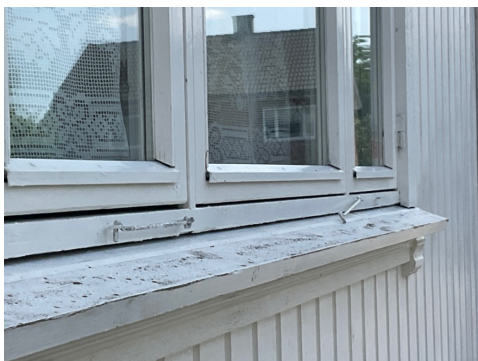
- Karmene i vinduer er slitte og det er sprekker i trevirket.

- Det må foretas lokal utbedring.

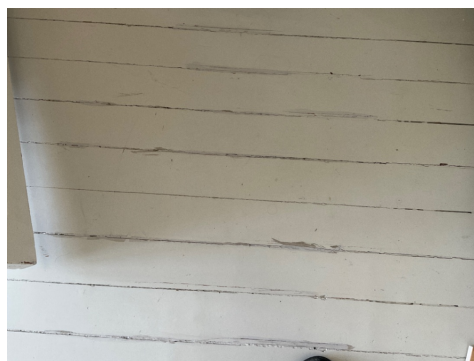
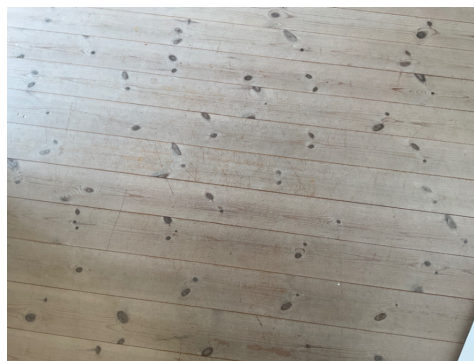
## TG 2 Overflater

Flere overflater og rom har normal tilstand, dog er det stedvis avvik utover normal slitasjegrad. Gjelder hovedsakelig gulv.

Noe oppgraderinger må påregnes.

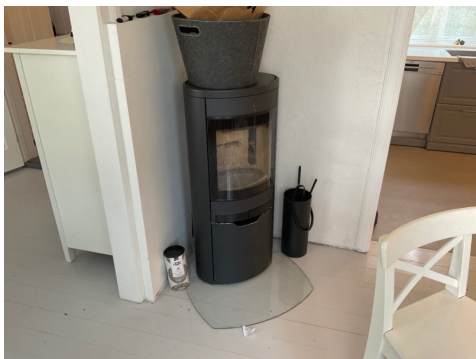
- Det er påvist sprekker og/eller riss i pipe.
- Mer enn halvparten av forventet brukstid er passert på pipe.

- Tidspunkt for piperehabilitering nærmer seg.
- Det må foretas lokal utbedring.

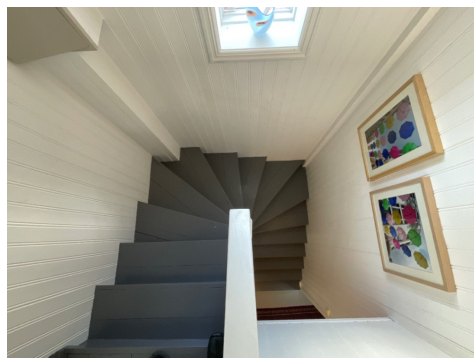
## TG 3 Innvendige trapper

Lukket trapp i tre mellom etasjene.

- Håndløper bør monteres, men det var ikke krav på byggetidspunktet.
- Rekkverk må monteres for å lukke avviket.

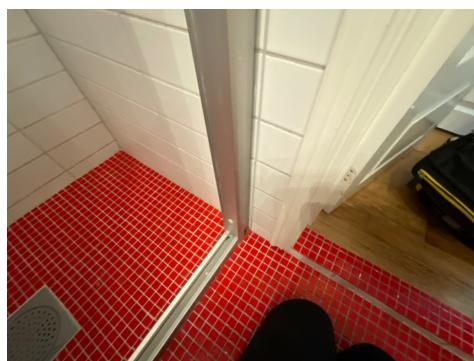
- Det er vindu/dør med ikke fuktbestandige materialer i våtsonen (ved vask, dusj, badekar, osv.), løsningen eller byggematerialet er uegnet.

Ikke nødvendig med tiltak da dusjvegg beskytter døren mot vannbelastning. Tilstanden må dog overvåkes.

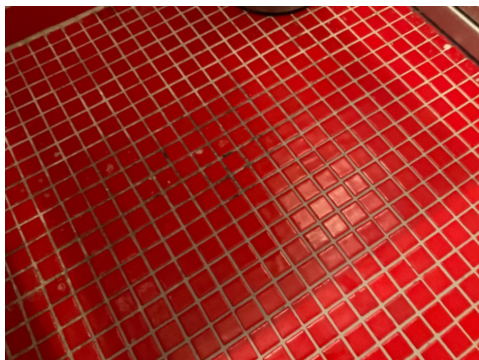
### ! TG 2 Overflater Gulv

- Det er påvist avvik i fuger.

Lite hensiktsmessig med lokale tiltak nå da rommet uansett har en alder som tilsier at det bør oppgraderes innen rimelig tid.

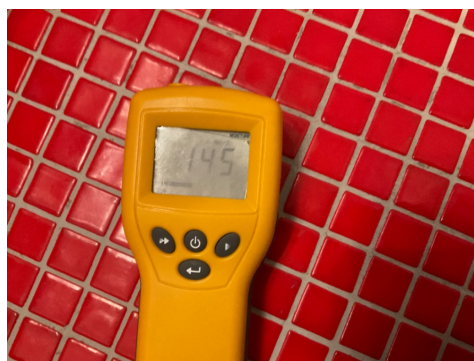
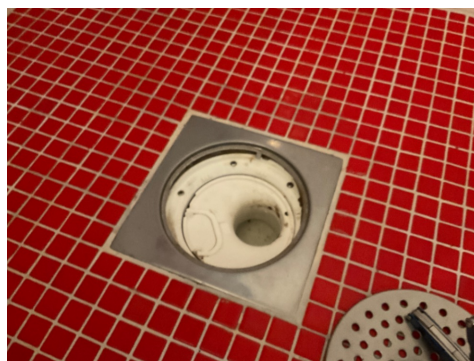
### ! TG 2 Sluk, membran og tettesjikt

Fuktmåler viser normale verdier.

- Eldre sluk av plast er ofte utsatt for lekkasjer og særlig i overganger. Eventuelle lekkasjer kan medføre fuktskader på tilliggende konstruksjoner.
- Overvåk tilstanden jevnlig. For å få tilstandsgrad 0 eller 1 må tettesjiktet skiftes ut, men tidspunktet for når dette er nødvendig er vanskelig å si noe om.
- Det er viktig å merke seg at levetiden til en membran varierer basert på kvalitet, installasjon og bruk. Eldre membraner kan bli sprø og sprekke opp, noe som fører til at de mister sin vanntettende funksjon. Dette kan resultere i vannlekkasjer gjennom vegger og gulv og fuktskader.

- Sluket må sjekkes og rengjøres jevnlig.

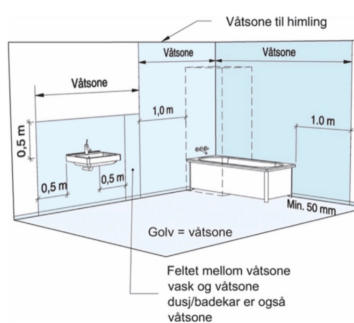
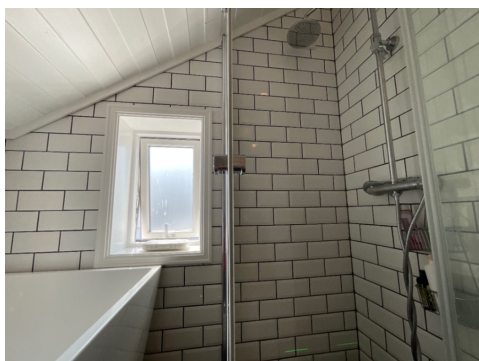
- Det er vindu/dør med ikke fuktbestandige materialer i våtsonen (ved vask, dusj, badekar, osv.), løsningen eller byggematerialet er uegnet.

Ikke nødvendig med tiltak da dusjvegg beskytter vinduet mot vannbelastning. Tilstanden må dog overvåkes.

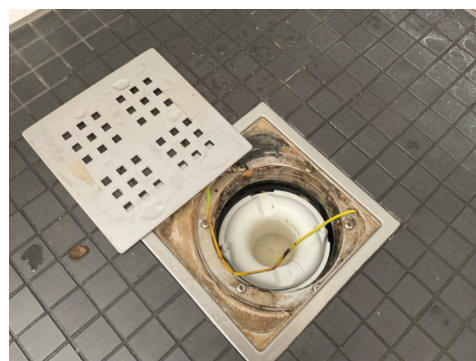
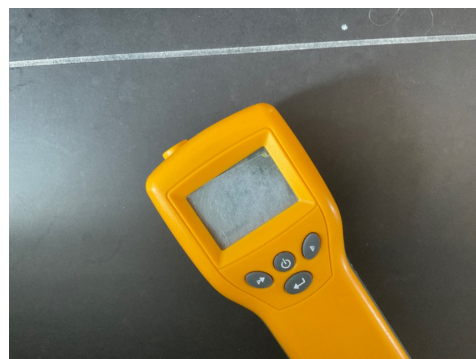
### TG 2 Sluk, membran og tettesjikt

Tiltak er ikke nødvendig, dog får konstruksjonen tilstandsgrad 2 da det mangler dokumentasjon på utførelse. Det kan oppstå mangler og skjulte feil.

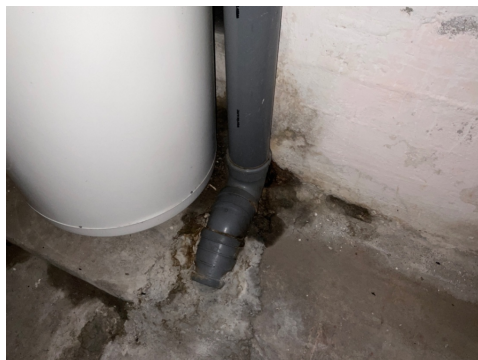
## ! TG 2 Avløpsrør

Avløpsrør av plast. Blanding av nyere og eldre avløpsrør.

- Det er ikke behov for utbedringstiltak siden anlegget fungerer i dag, men ut ifra alder kan skader plutselig oppstå på eldre anlegg.

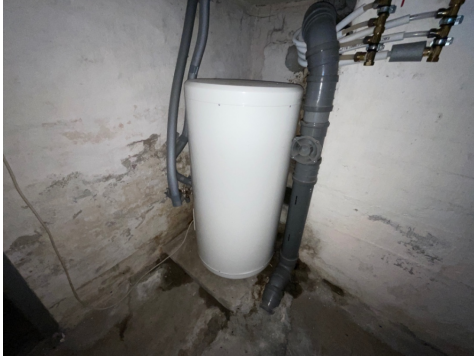
## ! TG 2 Varmtvannstank

Varmtvannsbereder på 200 liter med ukjent høy alder.  
Montert i ikke målbar kjeller.

Bereider skal etter dagens forskrifter være tilkoblet egen koblingsboks.  
Det var ikke et krav da den ble montert, men det anbefales at dette etableres.

- Det bør etableres tilfredsstillende el-tilkobling etter gjeldende forskrift.
- Det er ikke behov for utbedringstiltak siden tanken fungerer i dag, men ut ifra alder kan skader plutselig oppstå på eldre tanker.

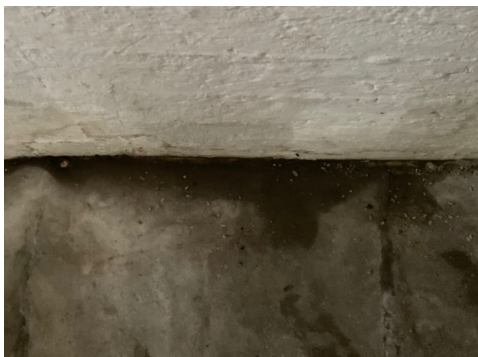
## ! TG 2 Fuktsikring og drenering

Det måles forhøyde verdier i kjeller og observeres noe synlig fukttillsig. Vurderes relativt normalt i en eldre kjeller. Normale kapilærkrefter og kapilærsug vil som regel alltid forekomme.

Kjeller benyttes i dag kun til sekundærbruk og det vil være lite hensiktsmessig å gjøre tiltak på nåværende tidspunkt. Tilstanden må uansett overvåkes, og spesielt ved store nedbørsmengder. Det utelukkes ikke at det må gjøres lokale tiltak med å lede overflatevann vekk fra bygningskroppen.

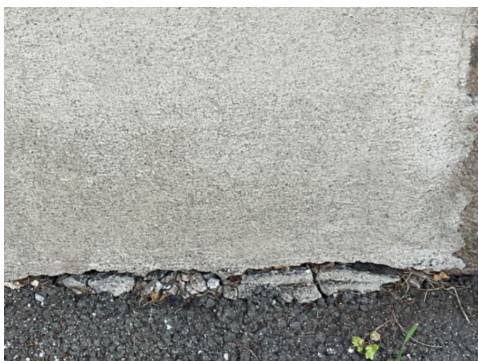
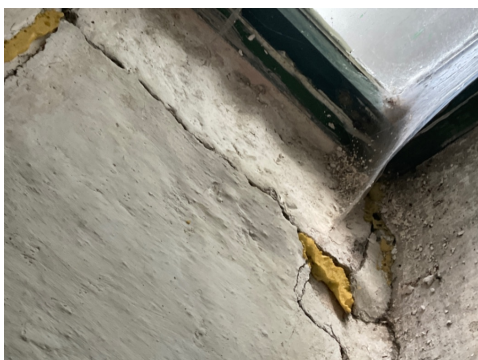
## ! TG 2 Grunnmur og fundamenter

Grunnmur av granitt og betong.

- Grunnmuren har sprekkdannelser.

- Lokal utbedring må utføres.

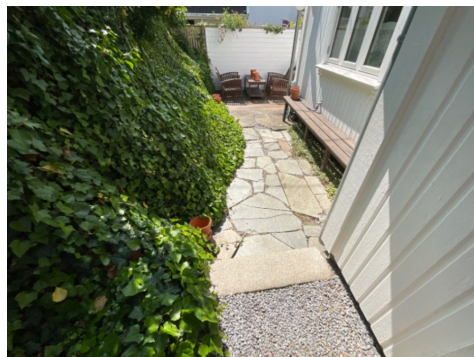
## ! TG 2 Terrengforhold

Flat tomt.

Tilstanden må overvåkes og sees i sammenheng med «Drenering».
