# Tilstandsrapport

Enebolig

Favnabøvegen 6, 5582 ØLENSVÅG

Befaringsdato: 09.12.2024

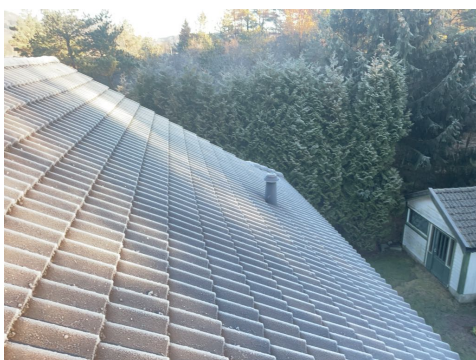
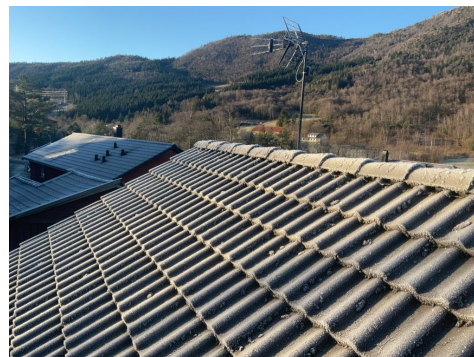
### TG 2 Nedløp og beslag

Renner og nedløp av plast, beslag av metal.  
Fra byggeår.

- Det mangler snøfangere på hele eller deler av taket, men det var ikke krav om dette på byggemeldingstidspunktet.
- Det mangler tilfredsstillende adkomst til pipe for feier.
- Mer enn halvparten av forventet brukstid er passert på renner/nedløp/beslag.
- Takrenner har punktvis lekkasjer.

- Lokal utbedring må utføres.
- Overvåk tilstanden jevnlig. For å få tilstandsgrad 0 eller 1 må beslag/renner/nedløp skiftes ut, men tidspunktet for når dette er nødvendig er vanskelig å si noe om.
- Stigetrinn for feier må monteres.

Det kan ikke utelukkes at det kommer krav om å oppgradere stigetrinn til dagens forskrifter.  
Reparere lekkasjer i takrenner.

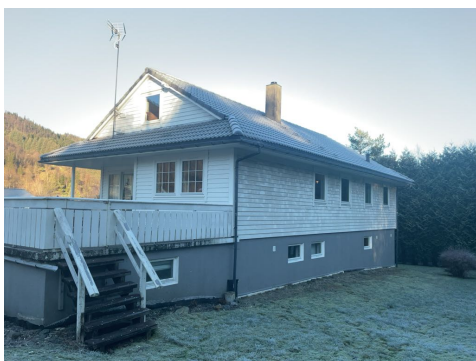
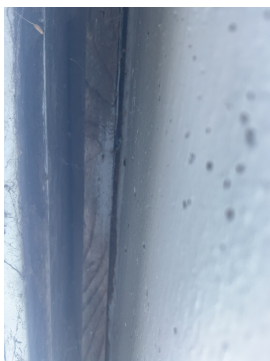
## ! TG 2 Veggkonstruksjon

Bindingsverk av tre .  
Liggende kledning av tre. Da kledning er fra 1987 må det forventes at det er enkelte råteskader i kledning.

Musesperre bestående av spalte på 6-7mm som var anbefalt på oppføringstidspunktet har vist seg å ikke å være helt musesikker.

- Musesperre må etableres.

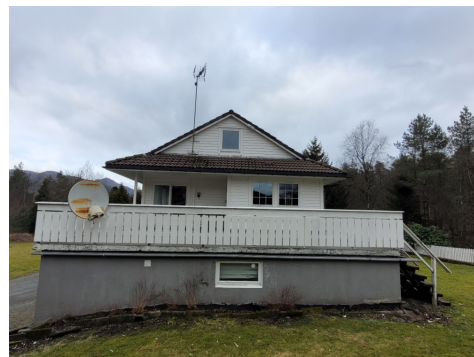
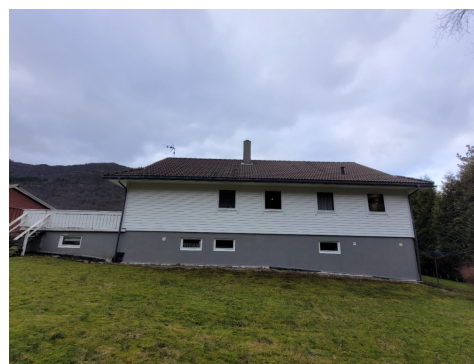
## ! TG 2 Takkonstruksjon/Loft

- Det er begrenset/dårlig ventilering av takkonstruksjonen.
- Det er påvist fuktskjolder/skader i takkonstruksjonen.

Fuktskjolder ved pipe, det var tørt ved befaring.  
Begrenset lufting i skråtak.

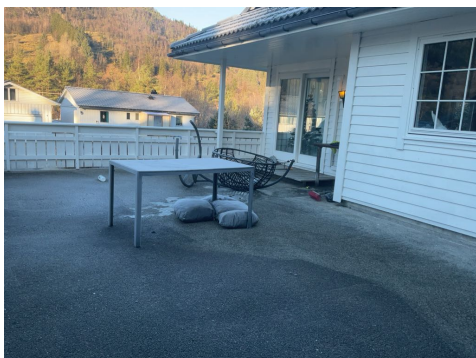
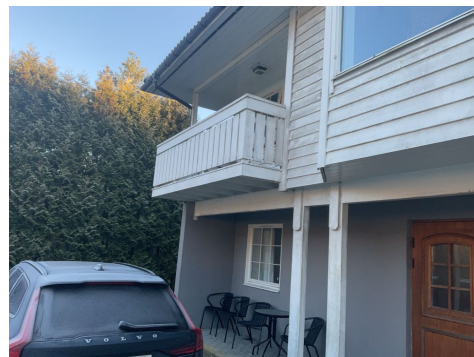
## ! TG 2 Utvendige trapper

Utvendige trapper i trevirke.

- Det er ikke krav om utbedring av åpninger i rekkverk til dagens forskriftskrav.

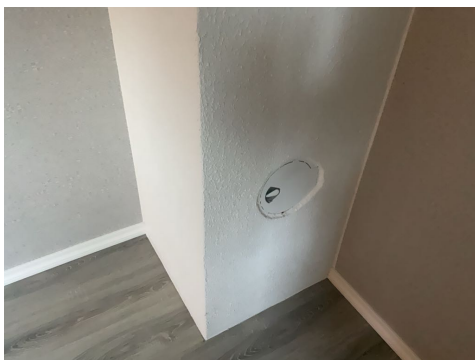
- Ildfast plate mangler på gulvet under sotluke/feieluke på pipe.
- Det er påvist andre avvik:

Mangler ubrennbar plate under sotluke

- Andre tiltak:
- Det anbefales å montere ildfast plate under luker på pipe.

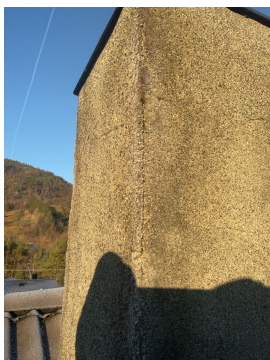
Riss og sprekker på puss over tak.

Reparere puss over tak eller montere heldekkende beslag. Det kan på sikt trenge vann inn i pipe.

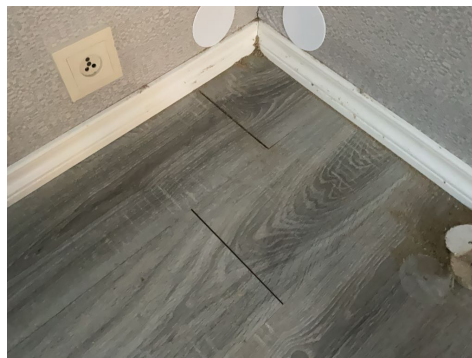
- Det er gjennom hulltaking påvist høyt fuktnivå inne i trekonstruksjonen i hulltakingen, men ikke påvist fuktskader i dette området. Høy luftfuktighet kan over tid føre til muggvekst eller sverting av materialer. Samtidig kan materialer og konstruksjoner bli ødelagt.
- Det er gjennom målinger påvist høyt fuktnivå i trevegger i underetg./kjeller, det er derfor ikke foretatt hulltaking
- Det er i hulltaking påvist fukt-/råteskader.

Fukt i vegg ved bad leilighet

- Ytterligere undersøkelser må foretas for å få kartlagt årsak og omfanget på eventuelle skader.

Konstruksjonen må åpnes for å finne årsaken til fukten. Årsaken til fukten må klarlegges for å hindre ytterligere skader

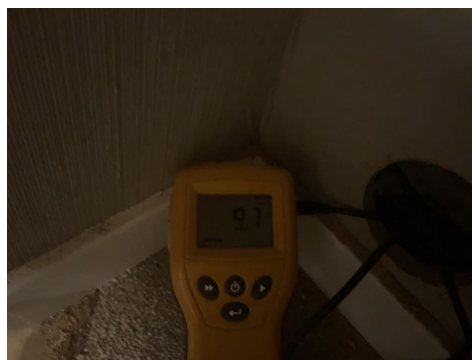
Tørt i vegg ved trapp

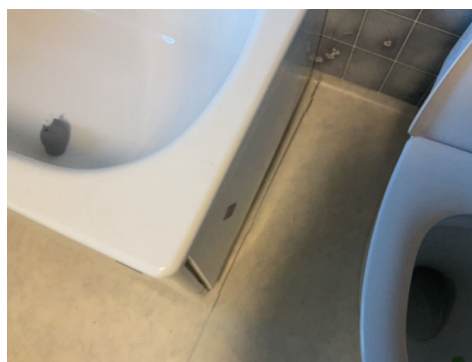
Sprekk i belegg,

- Våtrommet må totalrenoveres. Alle forhold med tettesjikt, våtsone, sluk m.m. må dokumenteres.

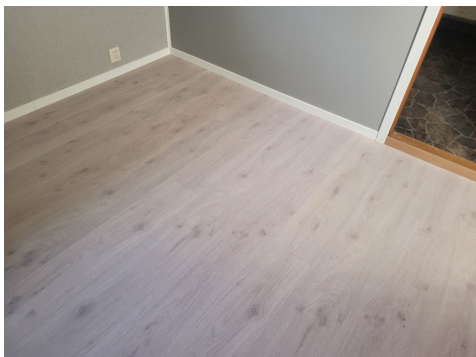
Det ble ved befaring oppdaget vannskade i vegg på bad,, Vannskade er nå utbedret av Ocab AS. Det er derfor ikke foretatt ny hultaking

Skade er nå utbedret

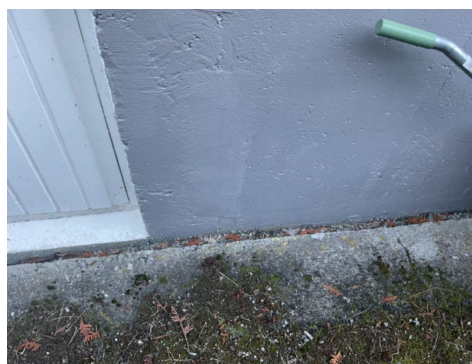
Fuktsikring er ikke synlig.

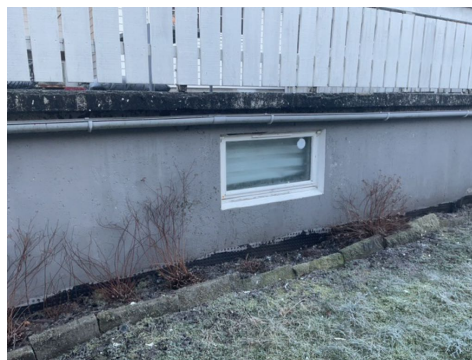
Mangler toplist

Montere toplist på grunnmursplast.
