# Tilstandsrapport

📍 Svangshagan 10 D, 3410 SYLLING

# gnr. 173, bnr. 16, snr. 6

Rapportdato: 16.05.2025

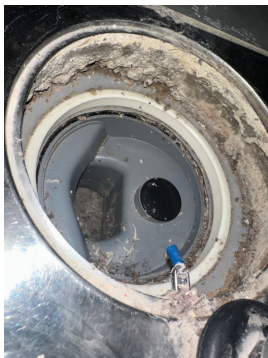
#### Vurdering av avvik:

Plastsluk med klemring for membran

- Overvåk tilstanden jevnlig. For å få tilstandsgrad 0 eller 1 må tettesjiktet skiftes ut, men tidspunktet for når dette er nødvendig er vanskelig å si noe om.

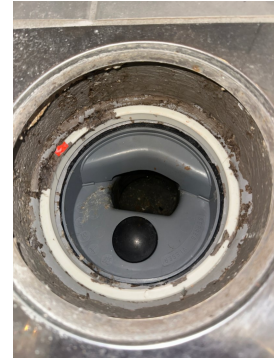
Sluk i plast, plassert i dusjnisje

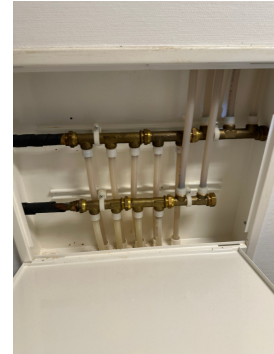
Utette varerør kan forårsake vannskader,  
på tilstøtende konstruksjoner.

Samleskap med rørkurser

Det anbefales i tillegg å montere Watguard/  
vannstopper på vanninstallasjoner i rom uten sluk.

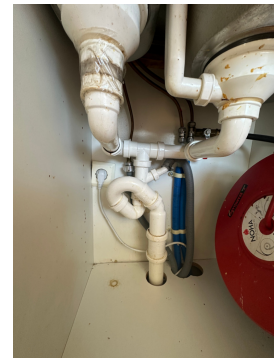
Rørpropp i kjøkkenbenk

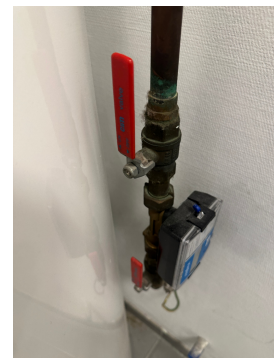
Stoppekranner plassert på vaskerom

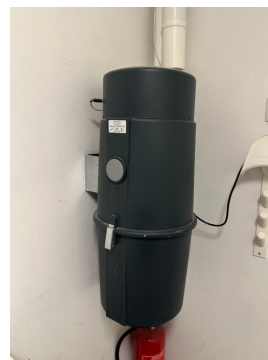
Eier opplyser at sentralstøvsuger trenger service,  
i følge teknikker må muligens enhet byttes.

Sentralstøvsuger plassert på vaskerom

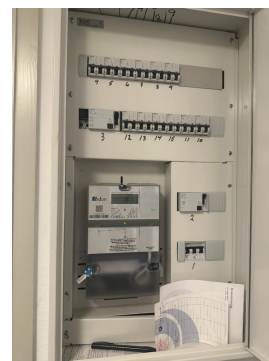
**TG2 settes i følge forskrift på anlegg, uten fremlagt samsvarserklæring på hele anlegget, samt alder på komponenter.**

Sikringsskap med automatsikringer.

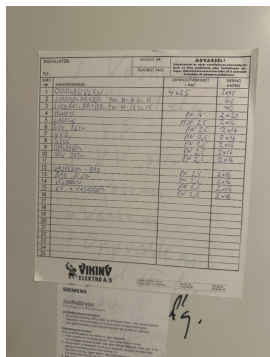
Kursoversikt i sikringskap
