Tilstandsrapport

Boligbygg med flere boenheter

Hammarmyra 75, 8626 MO I RANA

Rapportdato: 21.02.2025

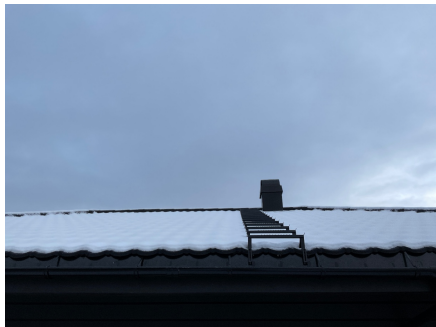
Vurdering av avvik:

- Det bør foretas nærmere undersøkelser av taktekking når taket er snøfritt.

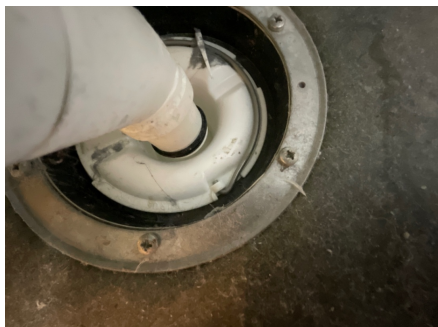
Sluk under badekar

Vurdering av avvik:

- Tilgang til sluk må bedres både for inspeksjon og rengjøring.

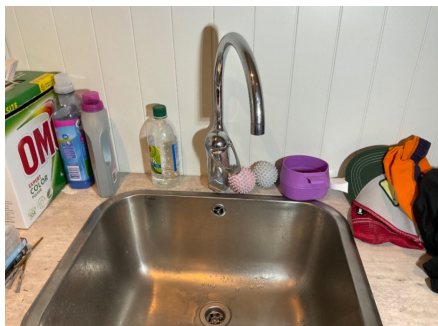
Vurdering av avvik:

- Uegnete materialer må fuktbeskyttes/utskiftes.

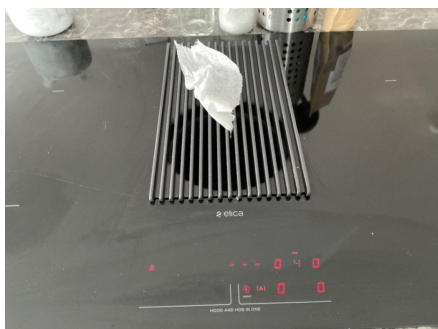
Vurdering av avvik:

- Om mulig bør det etableres ventilasjons kanal ut i det fri fra ventilator.

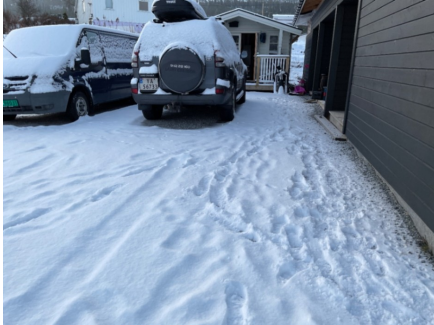
Vurdering av avvik:

Terreng bør justeres slik at det er fall ut fra vegger. Overflate vann skal ledes vekk fra konstruksjonen for å unngå unødvendig fuktbelastning på utvendig fuktsikring og drenering.
