# Tilstandsrapport

Enebolig

Heensveien 6, 1880 EIDSBERG

Rapportdato: 02.07.2025

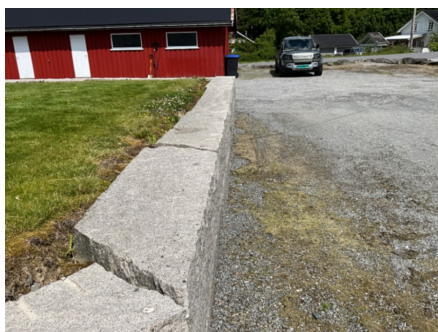
## TG 2 Terrengforhold

- Terrenget har stedvis ikke fall fra grunnmuren, dette kan føre til unødige fuktbelastning mot grunnmuren.

- Justering av terreng rundt boligen anbefales for å sikre avrenning bort fra grunnmuren. Uten tiltak kan vann samle seg nær bygningen, noe som øker risikoen for fuktinntrengning og fuktskader.

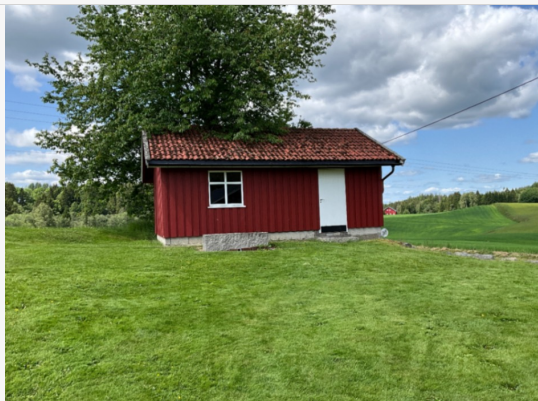
## Uthus

- Sprekker og setningsskader i grunnmur.
- Port kan ikke åpnes.
- Ellers noe vedlikeholds- og utbedringsbehov.
- Toalett i uthuset er koblet fra.
