# Lekker kvalitetsvilla oppført 2003. Vannbåren oppvarming. Stor eiet tomt og isolert verksted.

# Vedlegg

# Tilstandsrapport

Befaringsdato: 16.06.2025

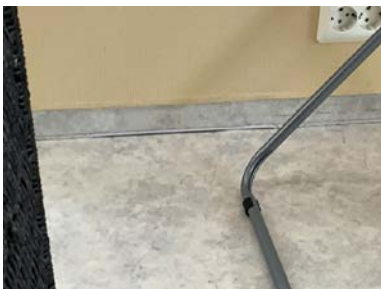
- Det er påvist at gulvoverflaten har sprekker.
- Det er påvist at høydeforskjell fra topp slukrist til gulv/synlig topp membran ved dørterskel er mindre enn 25 mm.
- Takstmannen har foretatt kontroll av fallforhold på våtrommet ved hjelp av en punktlaser. Målt 18 mm fra topp tettesjikt ved dører til overkant sluk. Ikke fallforhold etter byggetidens krav.
- Påvist sprekker i overgang mellom gulv/vegg, langs yttervegg.

- Andre tiltak:
- Sprekker i et vinylbelegg kan føre til at vann trekker ned i gulvkonstruksjonen med påfølgende fukt/råteskader.
- Våtrommet kan fungere som det er, men utbedring er nødvendig for å lukke avviket. Det anbefales å rette opp fall mot sluk ved renovering. Ved lekkasjer kan sluket ha begrenset kapasitet, noe som kan føre til vannskader i tilstøtende rom.

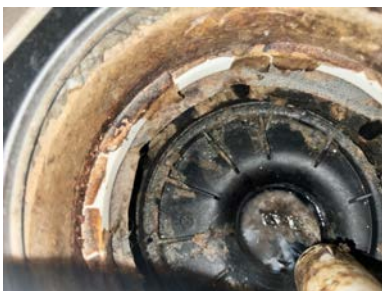
- Mer enn halvparten av forventet brukstid er passert på membranløsningen.
- Mer enn halvparten av forventet brukstid er passert på slukløsningen.
- Over halvparten av forventet brukstid på tettesjikt og sluk er passert, og det er usikkert om tettesjiktet er tilstrekkelig for dagens bruk, som innebærer utstrakt dusjing og vannsøl. For å redusere risikoen for lekkasjer anbefales det å benytte et tett dusjkabinett med avløp til sluket. Det er imidlertid ingen garantier for tettesjiktets tilstand, og tidspunktet for nødvendig. Jevnlig rensing av sluket er viktig. Feil i tetting rundt sluket er den største årsaken til lekkasjer fra bad. Det er derfor viktig at ikke vannet blir stående over vannlåsen i sluket.

- Tettesjikt og sluk har begrenset gjenværende levetid. For å redusere risiko for lekkasjer bør tilstanden overvåkes jevnlig, og sluket renses regelmessig. Dokumentasjon eller oppgradering av tettesjikt bør vurderes ved fremtidig renovering. Tilstand forutsetter videre bruk av tett dusjkabinett.
