# Tilstandsrapport

📍 Ospeberget 20, 4045 HAFRSFJORD

# gnr. 38, bnr. 1589

Befaringsdato: 18.08.2025

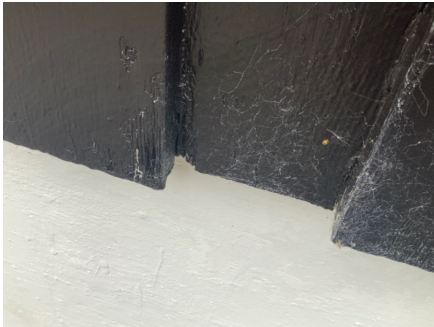
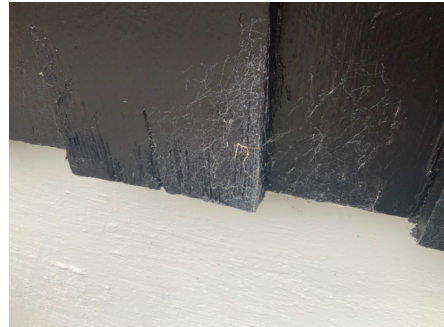
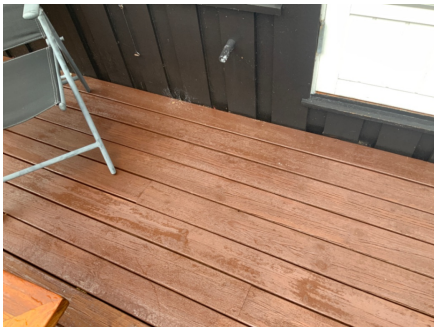
Deler av kledningen mangler musebånd. Andre plasser har musebåndet rustskader og er stedvis bøyd slik at funksjon er svekket.

- Uten tilstrekkelig lufting bak bordkledningen kan fuktighet som trenger inn bak bordene eller gjennom veggen innenfra ikke tørke opp. Dette skaper ideelle forhold for råtesopp og muggvekst.

Det anbefales å ettermontere musebørste der musebånd mangler eller er bøyd.

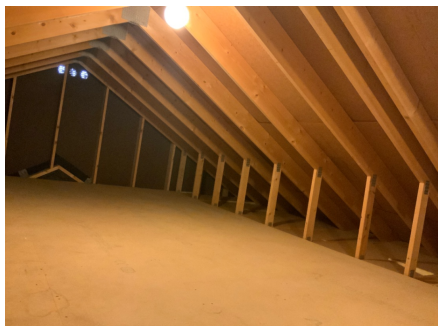
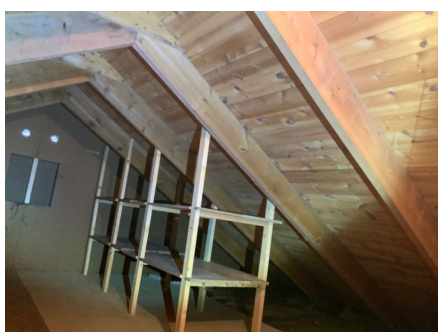
## TG 2 Takkonstruksjon/Loft

- Det er påvist fuktskjolder/skader i takkonstruksjonen.

Avviket gjelder i den originale delen av loftet. Det var ingen målbare fuktindikasjoner på befaringen.

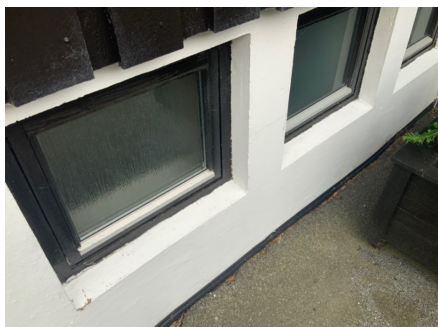
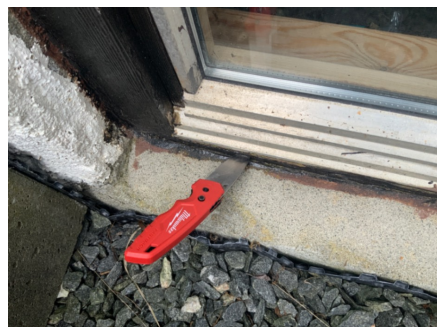
## TG 1 Vinduer

- Det er påvist avvik rundt innsettsdetaljer.
- Det er påvist vinduer med fukt/råteskader.

Noen vinduer har råteskader i karmen.

Kjellervinduer er montert uten beslag i underkant av karm. Dette vil kunne føre til større fuktpåkjenning på treverk, og på sikt kunne føre til råteskader.

Trevinduer som er montert rett ned mot murkant/sålbenk vil ha større risiko for fuktopptak og påfølgende fukt/råteskader.

- Vinduer med råteskader må erstattes med nye.

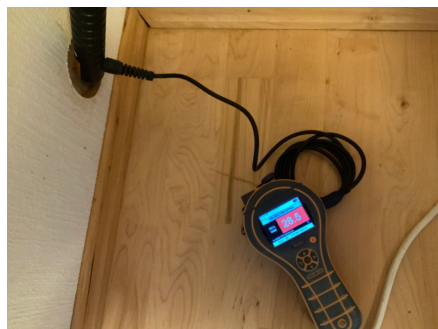
Gulvet har parkett. Veggene har plater. Hulltaking er foretatt og det er påvist avvik i konstruksjonen.

- Det er gjennom hulltaking påvist høyt fuktnivå inne i trekonstruksjonen i hulltakingen, men ikke påvist fuktskader i dette området. Høy luftfuktighet kan over tid føre til muggvekst eller sverting av materialer. Samtidig kan materialer og konstruksjoner bli ødelagt.

I lukket vegg under terreng anbefales det ikke at fuktverdier overstiger 17% målt i bunnsvillen. I dette tilfellet ble det målt mellom 28-30% (i soverom i kjeller).

På oppføringstidspunktet ble utforede vegger mot grunnmur bygget med plast/dampsperre. Dette har i ettertid vist seg å være uheldig med tanke på kondens/fukt, og er ikke lenger en anbefalt utførelse/oppbygning.

- Det påviste fuktnivå gir grunn til å overvåke konstruksjonen jevnlig for å se utvikling over tid, og eventuelt foreta tiltak for å unngå fuktskader.

Det må påregnes nærmere kontroll samt tiltak for å redusere fuktnivået.

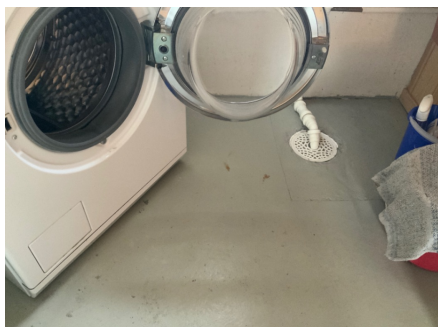
- Våtrommet må totalrenoveres. Alle forhold med tettesjikt, våtsone, sluk m.m. må dokumenteres.
- Manglende oppgradering av våtrommet medfører høy risiko for at konstruksjonene ikke vil tåle vanlig bruk av vann eller lekkasjer. Dette kan føre til fuktskader på tilstøtende konstruksjoner.

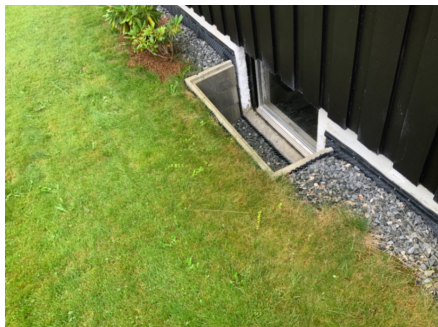
- Det mangler, eller på grunn av alder er det sannsynlig at det mangler, utvendig fuktsikring av grunnmuren ved kjeller/underetasje.
- Mer enn halvparten av forventet levetid på drenering er overskredet.

- Rekkverk/annen sikring på forstøtningsmur må settes opp/utbedres.
