Ospeberget 20, 4045 HAFRSFJORD

**Stor og flott familiebolig med  
attraktiv og barnevennlig  
beliggenhet - Parkering i garasje**

# Tilstandsrapport

Befaringsdato: 18.08.2025

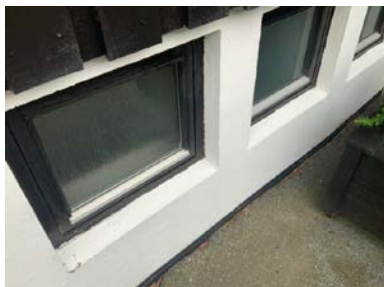
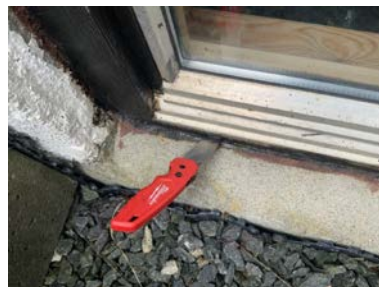
- Det er påvist avvik rundt innsetningsdetaljer.
- Det er påvist vinduer med fukt/råteskader.

Noen vinduer har råteskader i karmen.

Kjellervinduer er montert uten beslag i underkant av karm. Dette vil kunne føre til større fuktpåkjenning på treverk, og på sikt kunne føre til råteskader.

- Vinduer med råteskader må erstattes med nye.

Trevinduer som er montert rett ned mot murkant/sålbekk vil ha større risiko for fuktopptak og påfølgende fukt/råteskader.

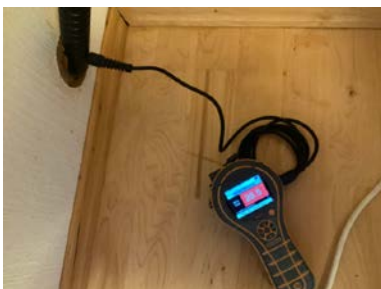
Det må påregnes nærmere kontroll samt tiltak for å redusere fuktnivået.

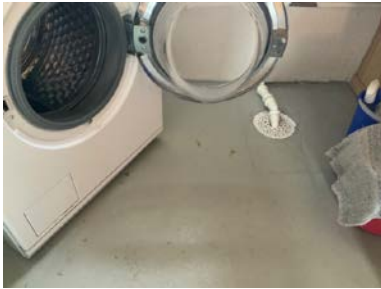
- Våtrommet må totalrenoveres. Alle forhold med tettesjikt, våtsone, sluk m.m. må dokumenteres.
- Manglende oppgradering av våtrommet medfører høy risiko for at konstruksjonene ikke vil tåle vanlig bruk av vann eller lekkasjer. Dette kan føre til fuktskader på tilstøtende konstruksjoner.

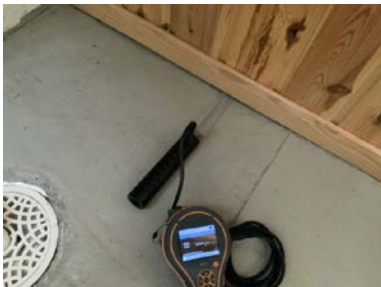
## KJELLER > VASKEROM

Alt av rør er utenpåliggende, vegger har ingen synlig fuktindikasjoner. Fuktmåling er foretatt i bunnsville under gulvlisten uten å påvise unormale forhold.
